งานบริการด้านวิศวกรรมการสำรวจและออกแบบรายละเอียด
โครงการจ้างวิศวกรที่ปรึกษาสำรวจและออกแบบปรับปรุงและแก้ไขปัญหาการจราจร
บนทางหลวงหมายเลข 2 สาย อุตรธานี -หนองคาย
ตอน อ.สระใคร - อ.หนองสองห้อง

ร่างรายงานการประเมินผลกระทบสิ่งแวดล้อม (Draft EIA Report) เล่มที่ 3/4 รายงานฉบับหลัก

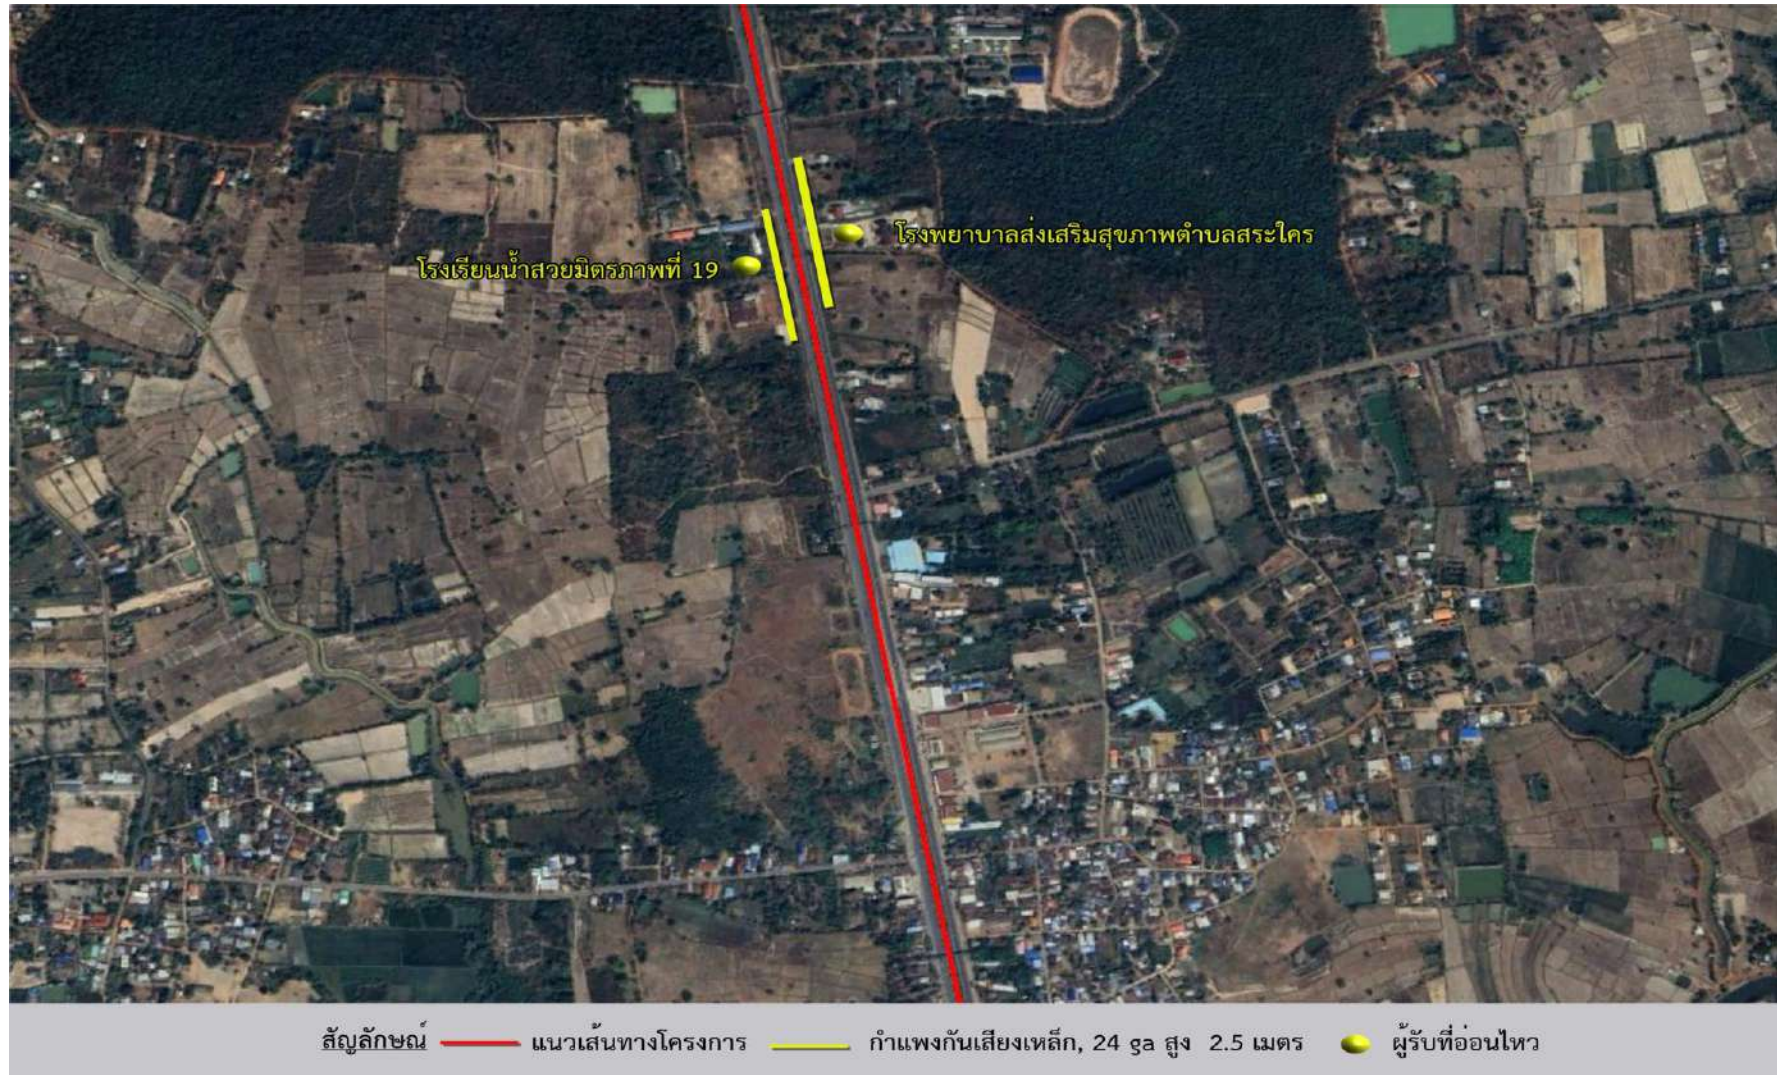
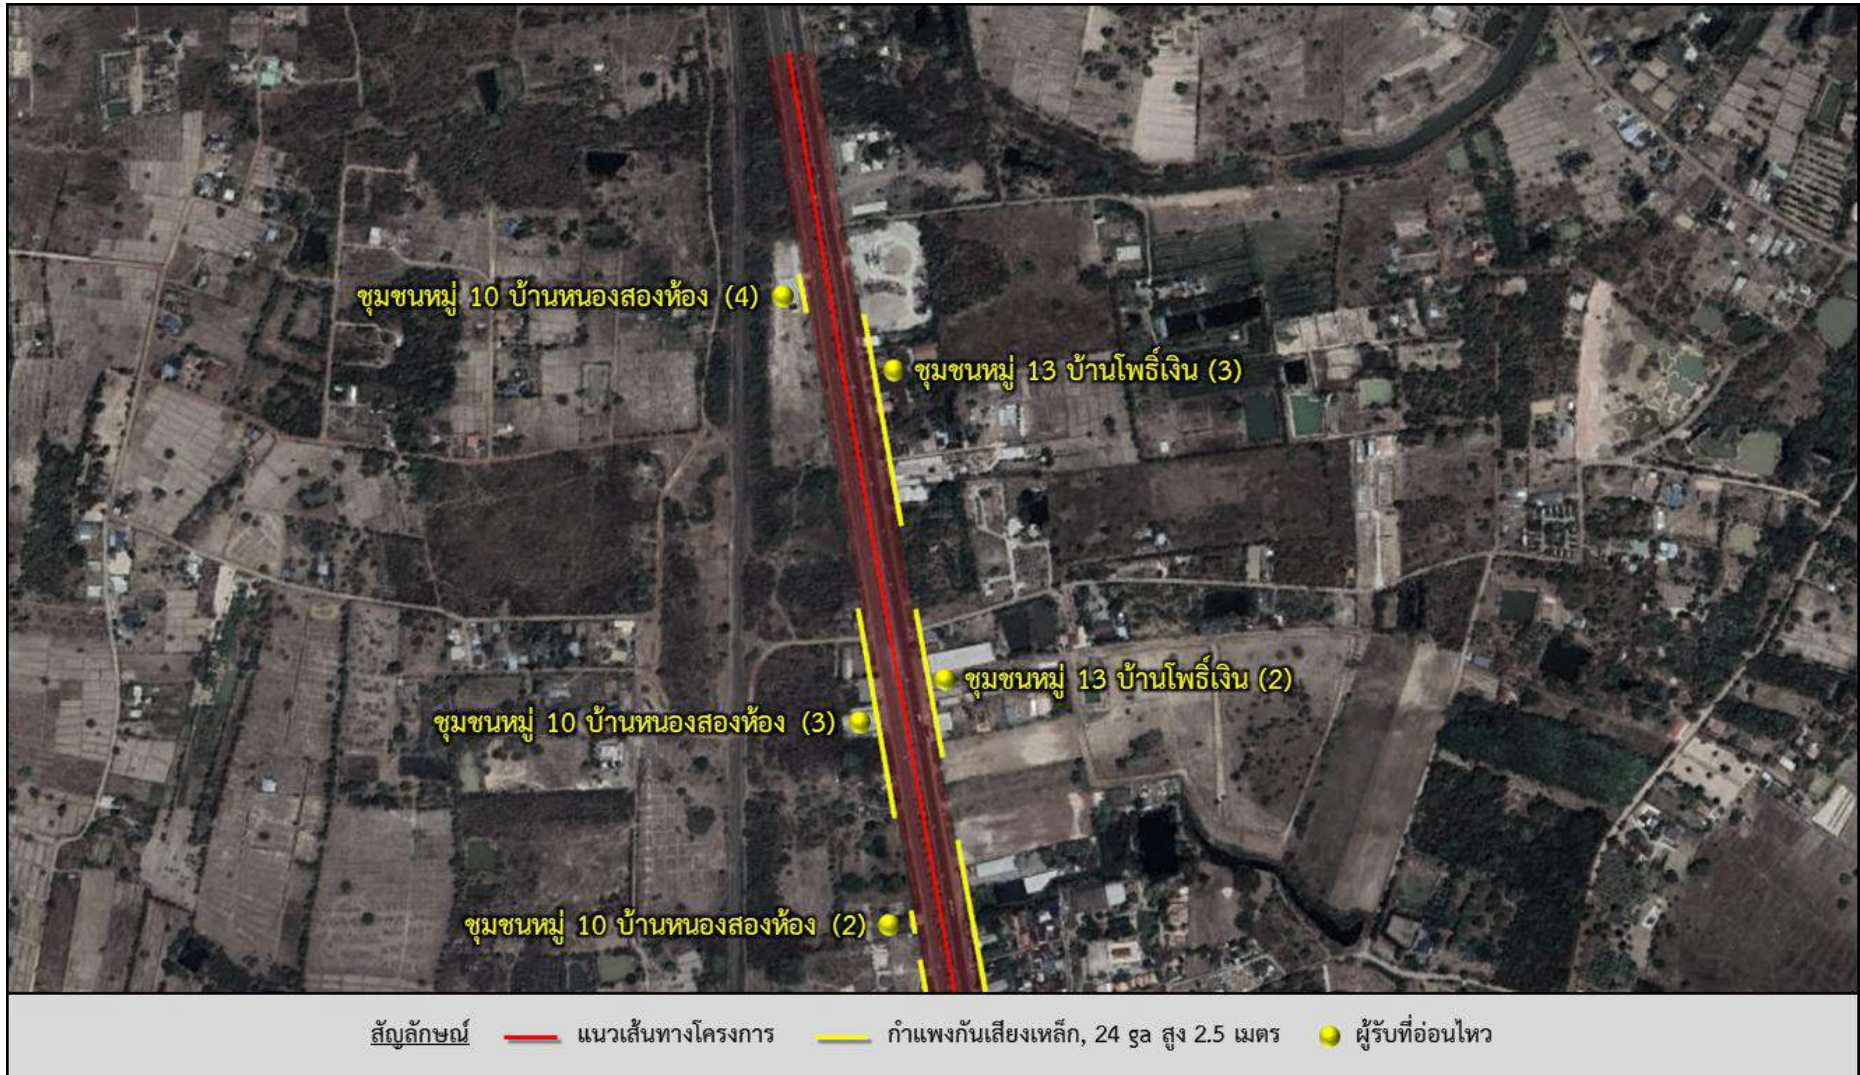
รูปที่ 4.3-4 ตำแหน่งติดตั้งกำแพงกันเสียงชั่วคราวในระยะก่อสร้าง

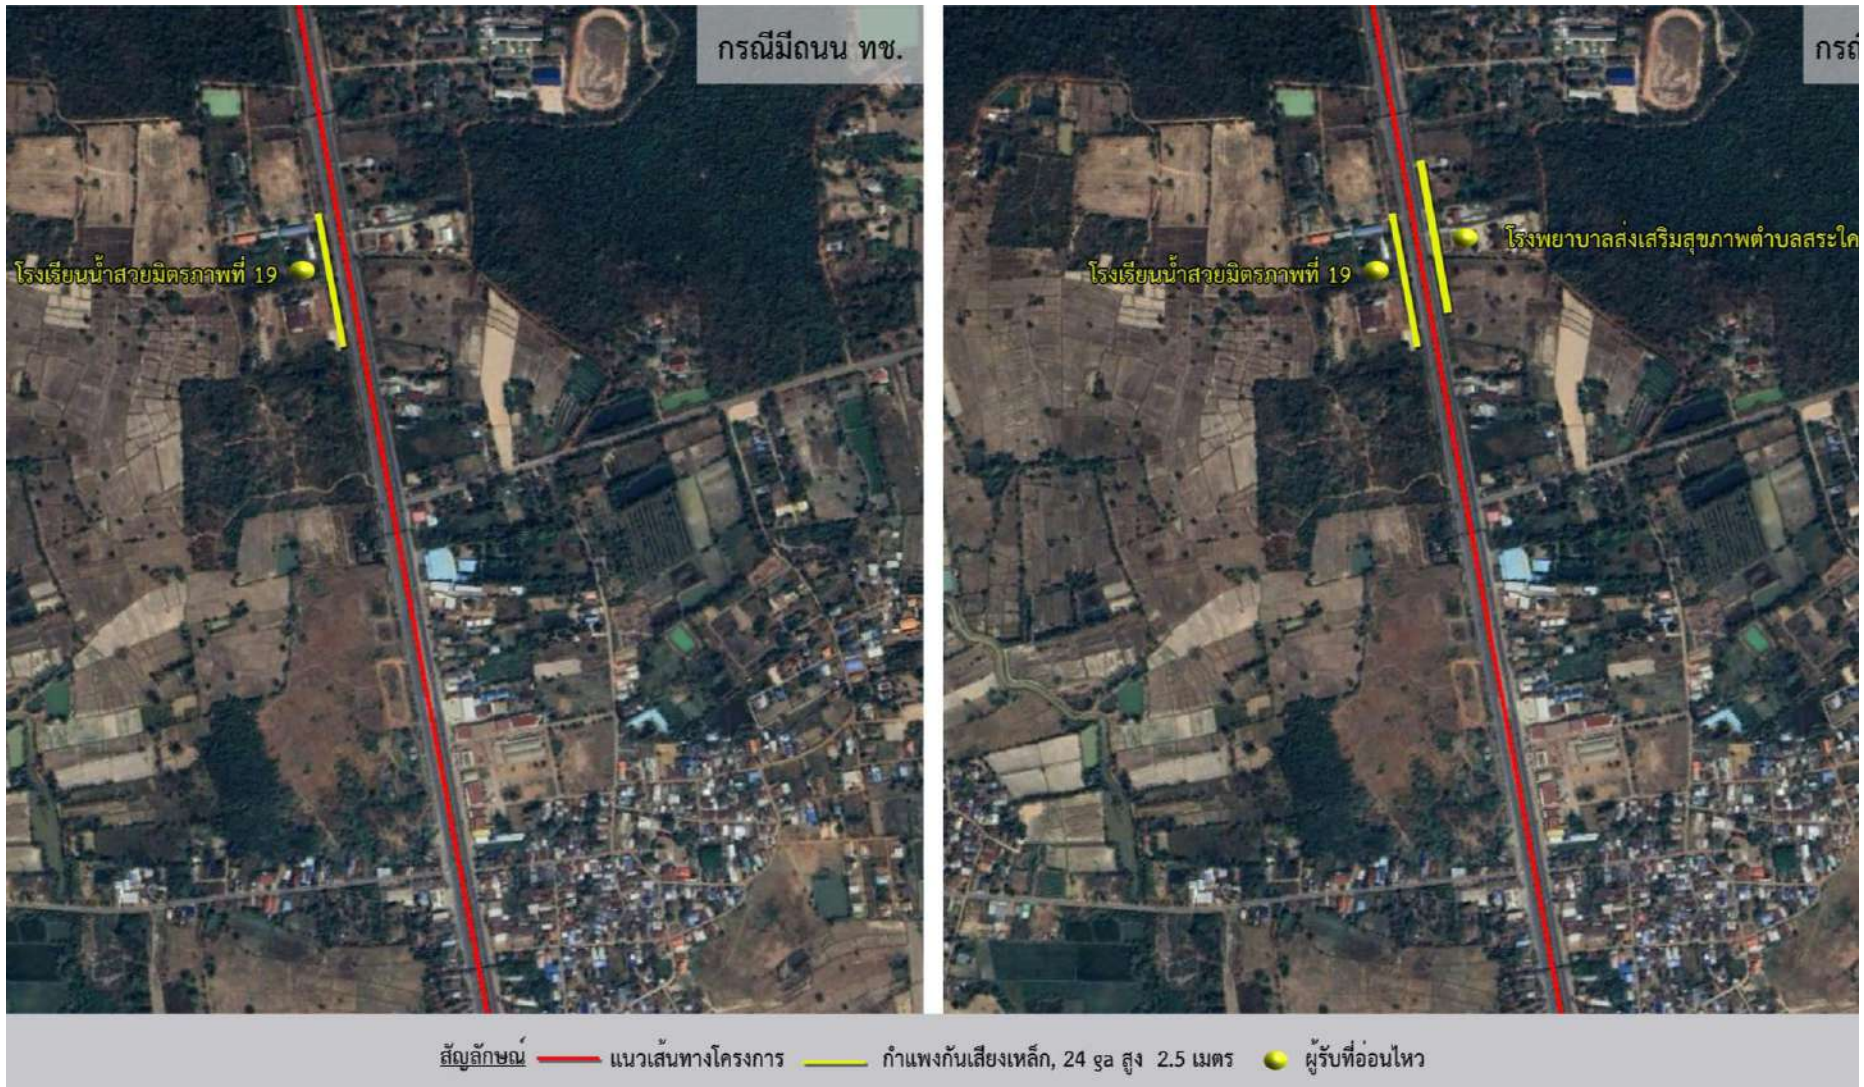
รูปที่ 4.3-6 ตำแหน่งติดตั้งกำแพงกันเสียงถาวรในระยะดำเนินการ

จากการคำนวณค่า Fresnel number (N_0) โดยใช้ระยะในการคำนวณดังแสดงในรูปที่ 4.3-5 และการคำนวณค่าระดับเสียงที่เลี้ยวเบนผ่านความสูงของกำแพงกันเสียงพบว่าค่า N_0 จากกรณีมีถนน ทข. และกรณีไม่มีถนน ทข. มีค่า 0.29 ทั้ง 2 กรณี โดยค่าระดับเสียงที่เลี้ยวเบนผ่านความสูงของกำแพงกันเสียงมีค่าอยู่ในช่วง 8.8 เดซิเบลเอ ดังแสดงในตารางที่ 4.3-40 สำหรับความยาวของกำแพงกันเสียงต้องมีความยาวไม่ต่ำกว่า 329 - 412 เมตร ดังแสดงในตารางที่ 4.3-41 และมีตำแหน่งการติดตั้งกำแพงกันเสียงแสดงได้ดังรูปที่ 4.3-6

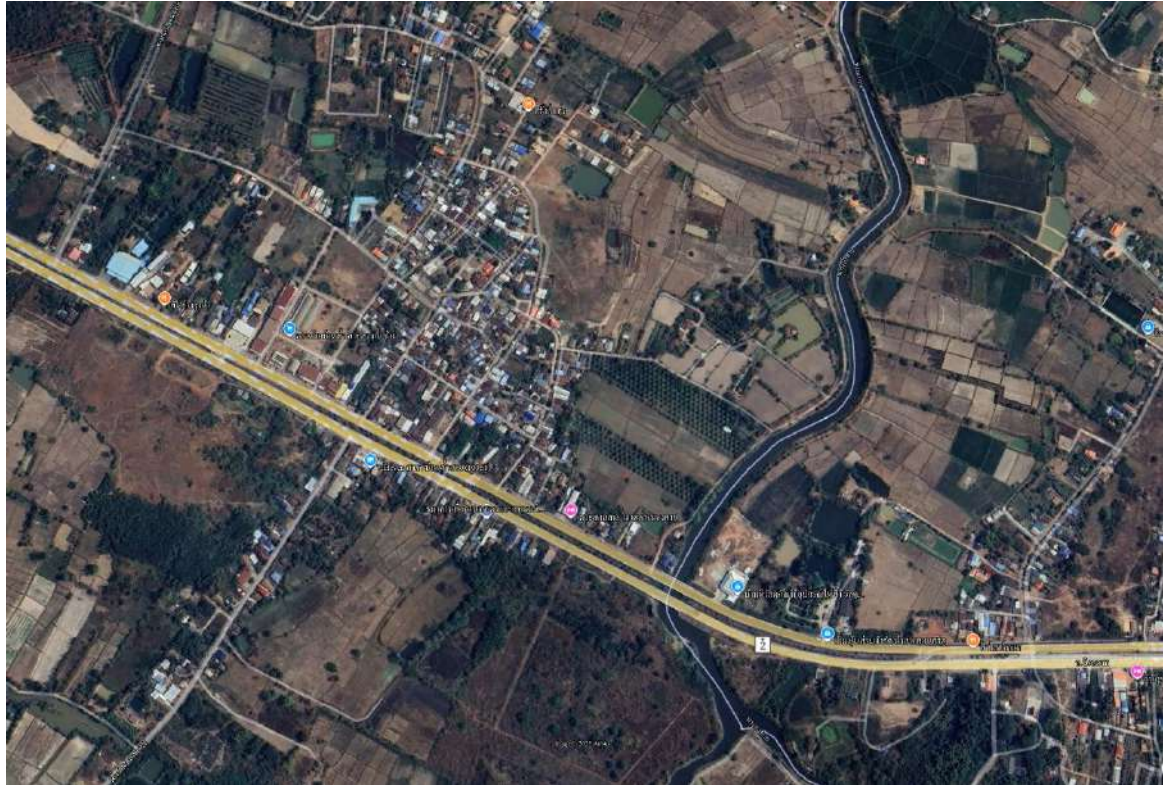
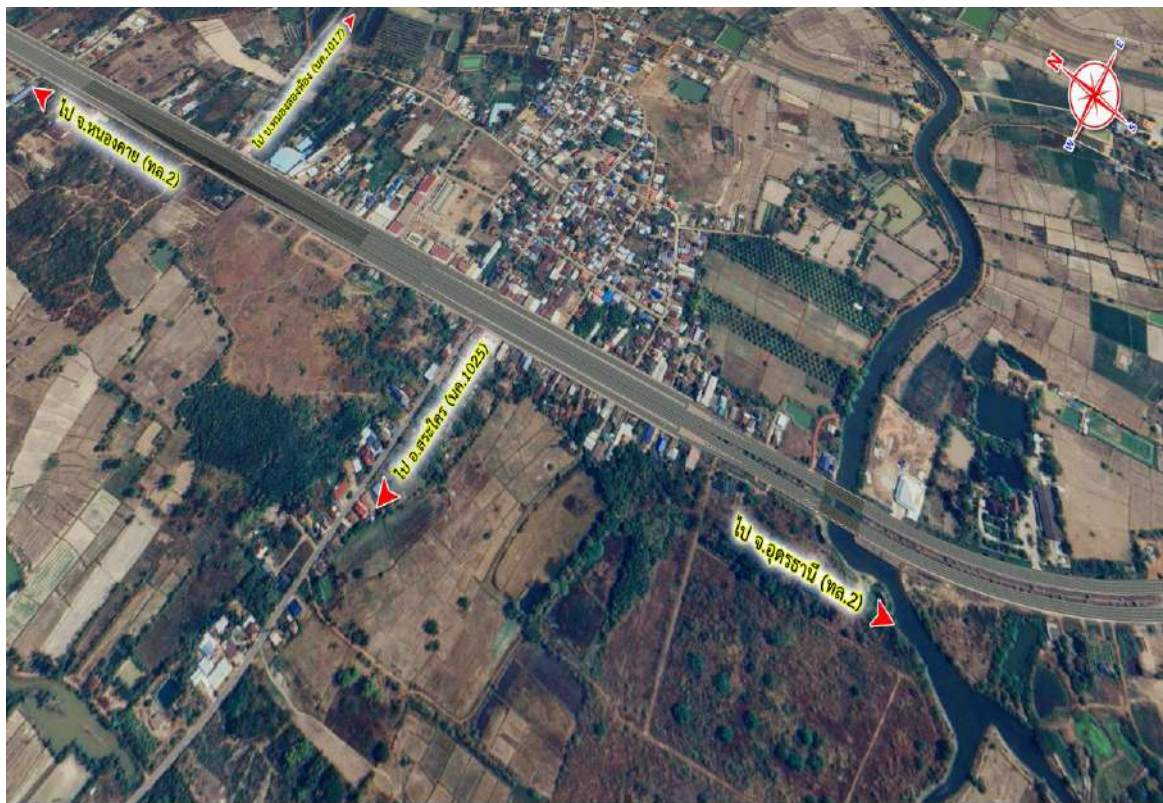
รูปที่ 4.6-14 ภาพเปรียบเทียบก่อนปรับปรุงและหลังการก่อสร้างสะพานข้ามทางหลวงชนบท นค.1017
พร้อมวางเวียนใต้สะพานความสูงช่องลอด 5.50 เมตร

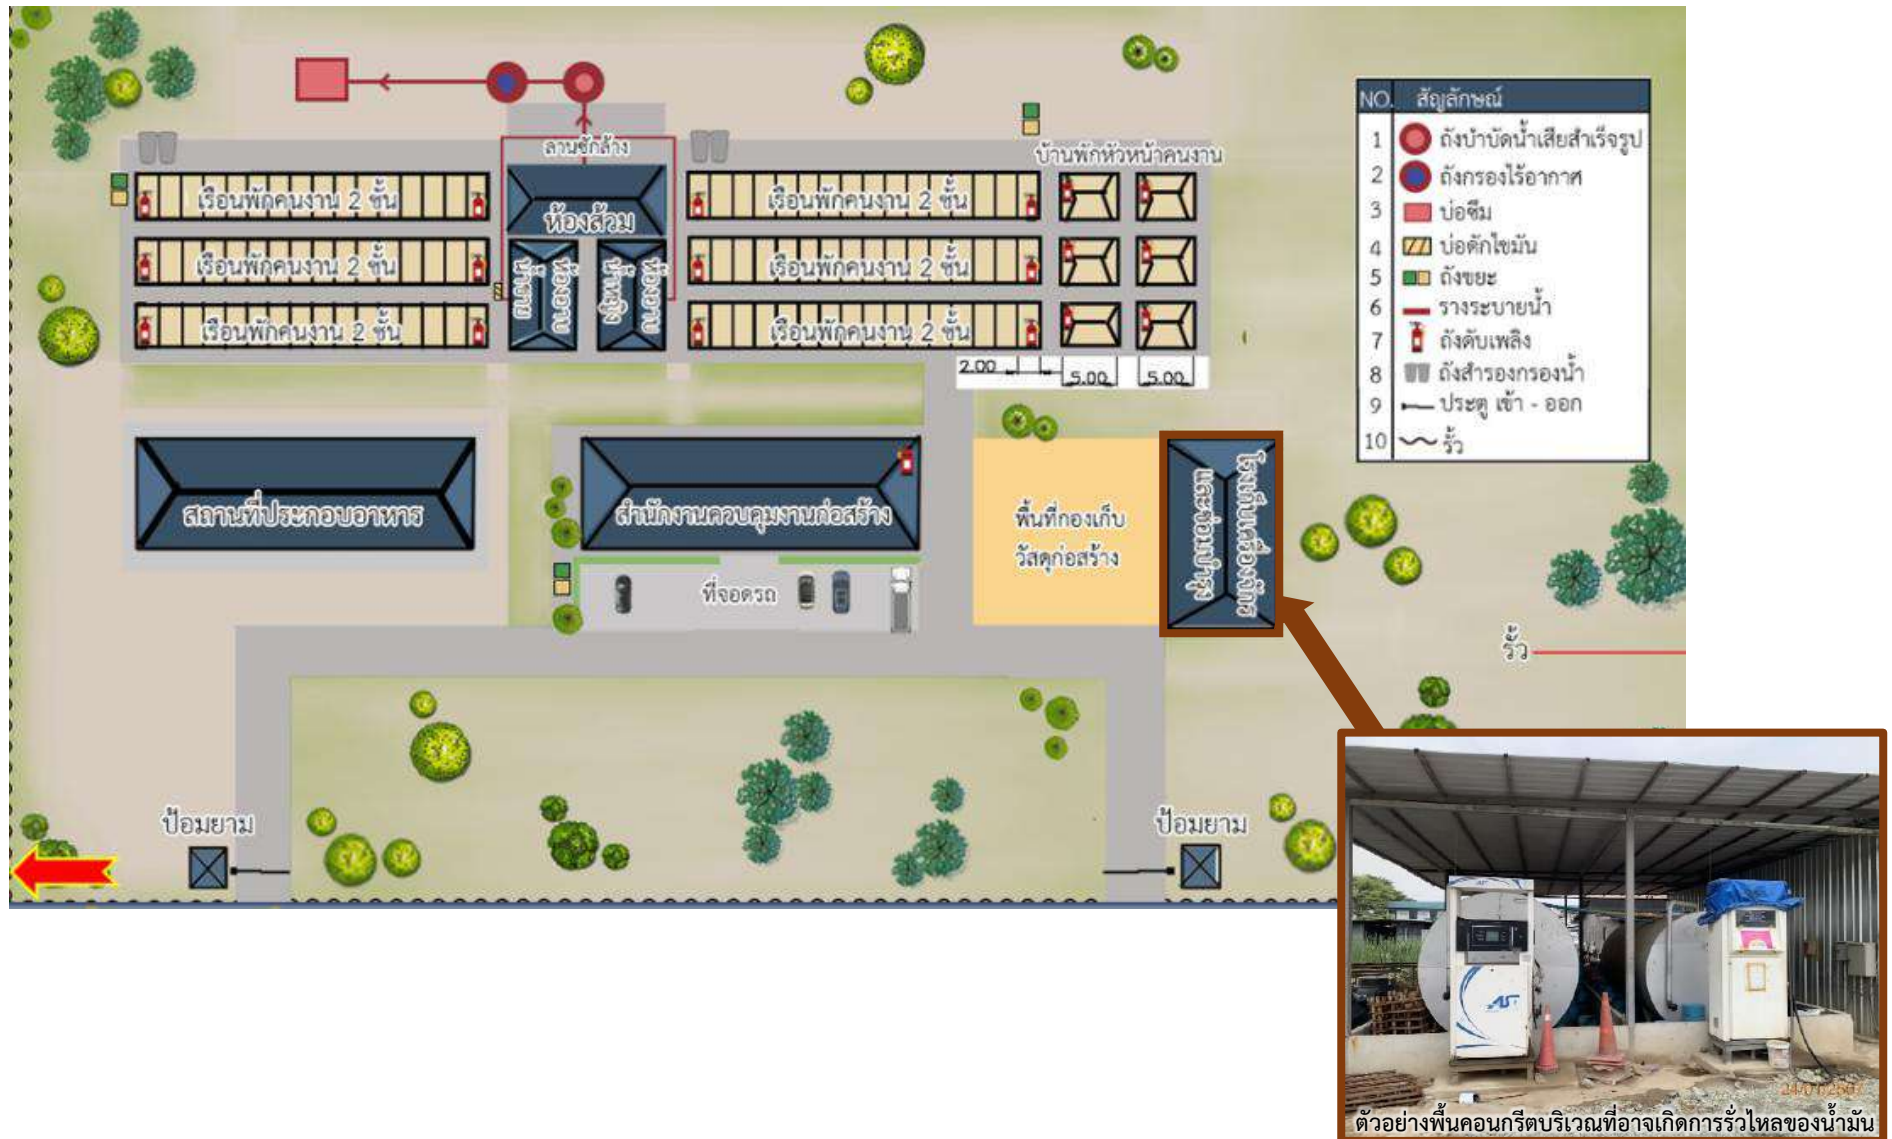
รูปที่ 5.3.1-2 ตำแหน่งบริเวณที่อาจเกิดการรั่วไหลของน้ำมัน

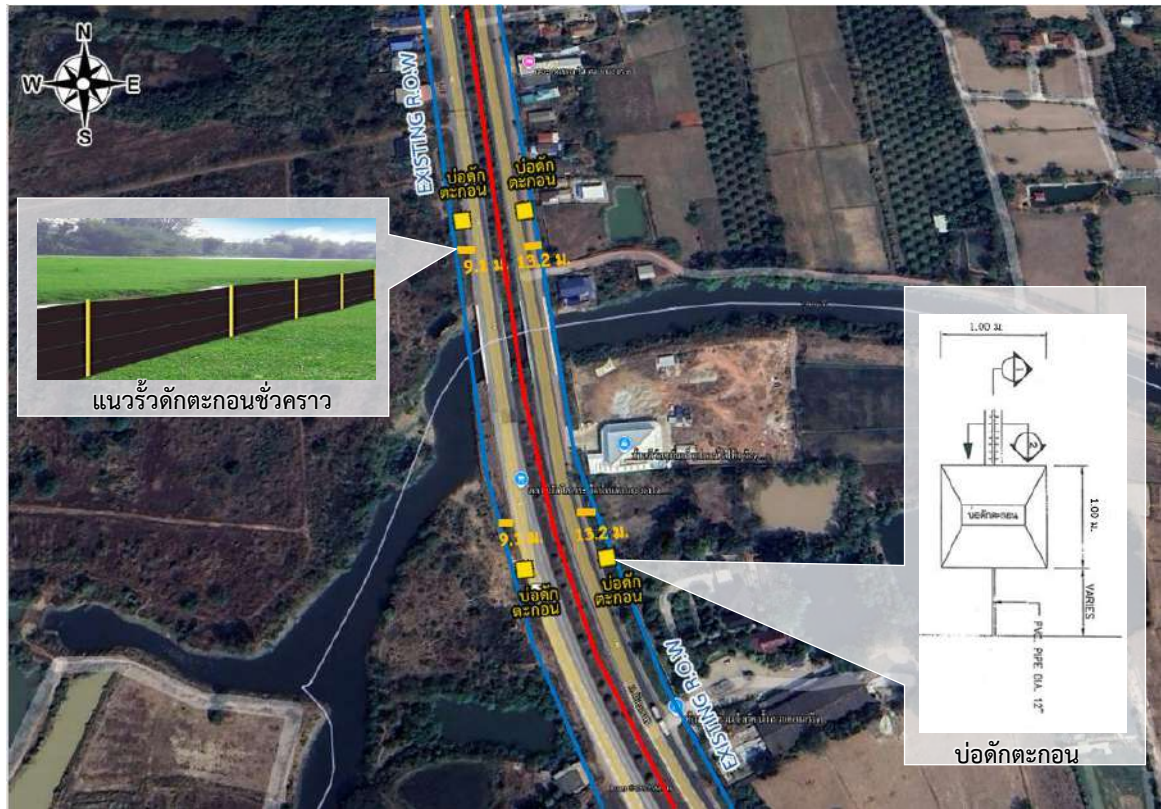
รูปที่ 5.3.1-4 ตำแหน่งติดตั้งรั้วตักตะกอนชั่วคราวแบบ Temporary Silt Fence
 และบ่อดักตะกอนบริเวณลำน้ำสวย (กม.486+350)

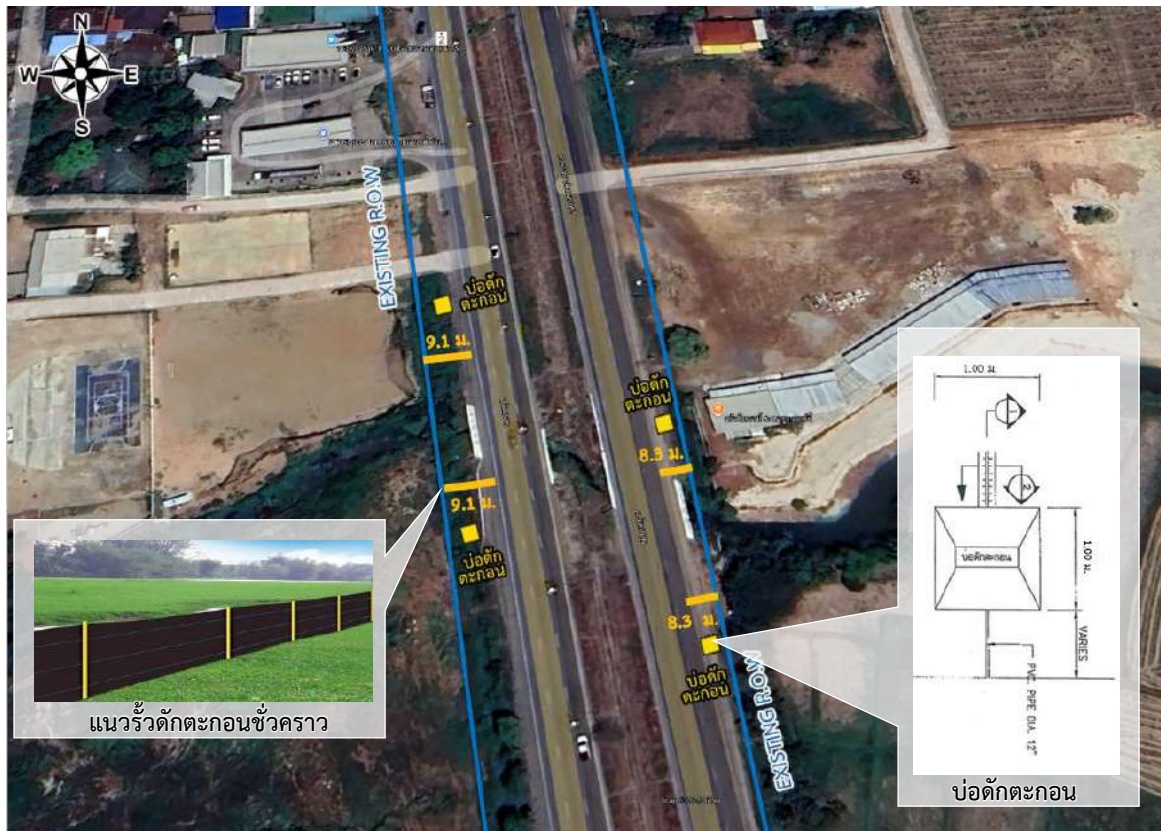
รูปที่ 5.3.1-6 ตำแหน่งติดตั้งรั้วดักตะกอนชั่วคราวแบบ Temporary Silt Fence
 และบ่อดักตะกอนบริเวณห้วยสองห้อง (กม.495+808)

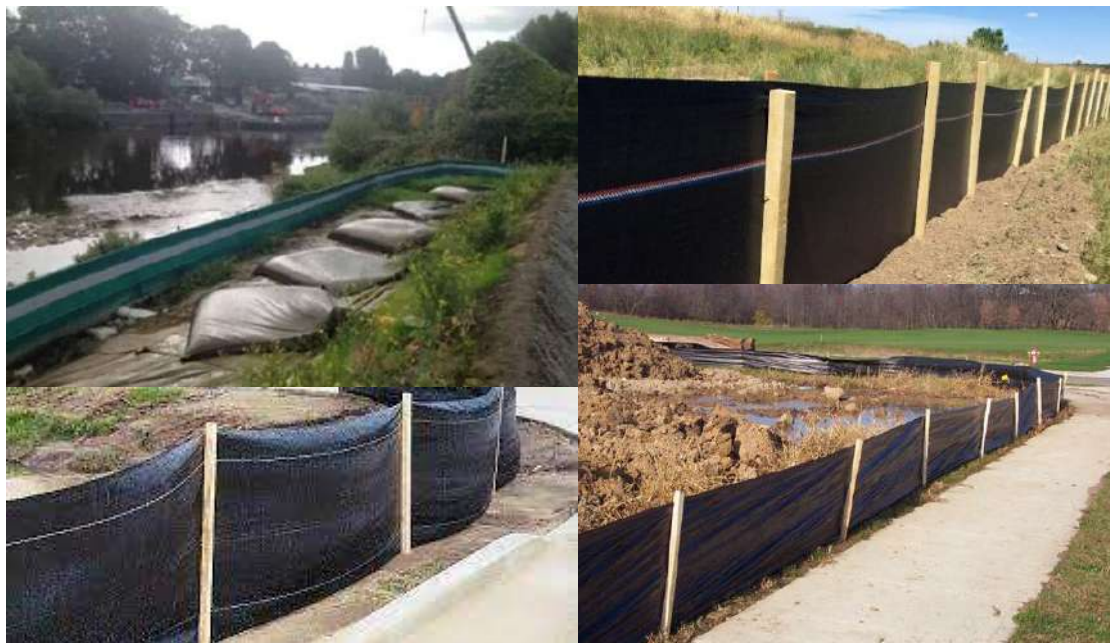
รูปที่ 5.3.1-7 ตัวอย่างรั้วดักตะกอนชั่วคราวแบบ Temporary Silt Fence

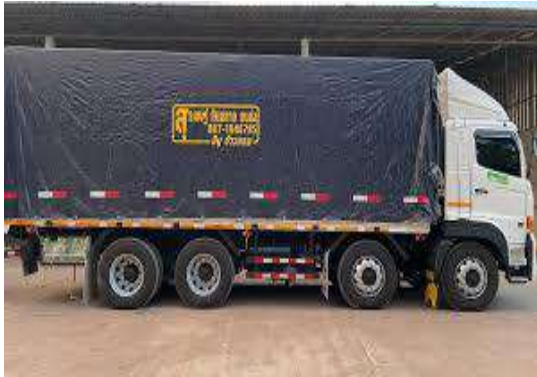
รูปที่ 5.3.1-8

ตัวอย่างการปิดคลุมกระบะของรถที่ใช้บรรทุก

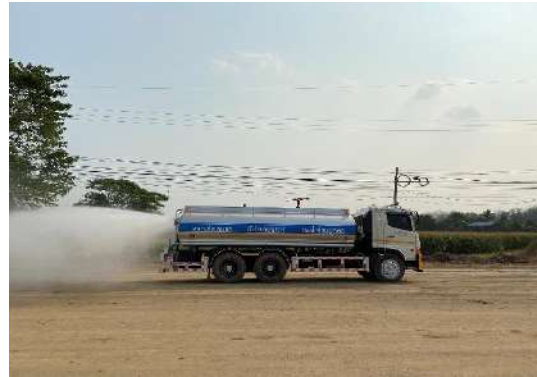
รูปที่ 5.3.1-9 ตัวอย่างการฉีดพรม

น้ำบริเวณพื้นที่ก่อสร้างเพื่อป้องกันการฟุ้งกระจายของฝุ่นละออง

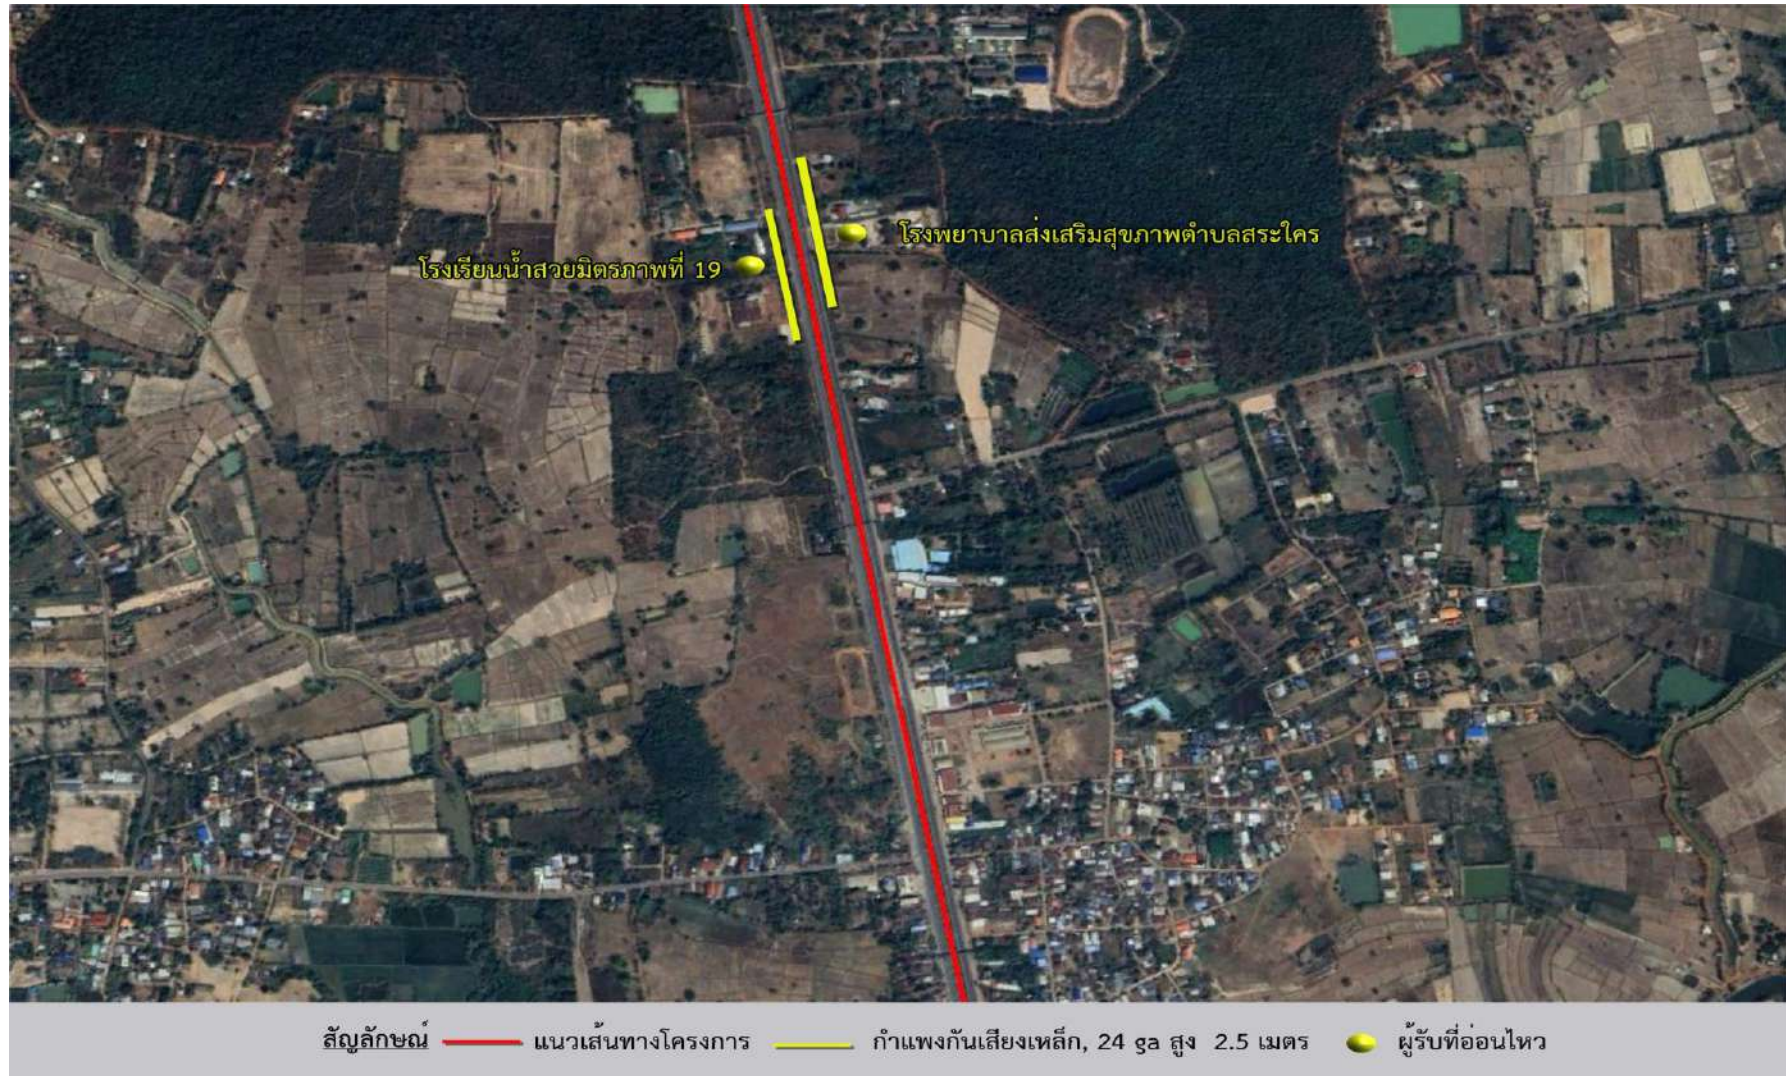
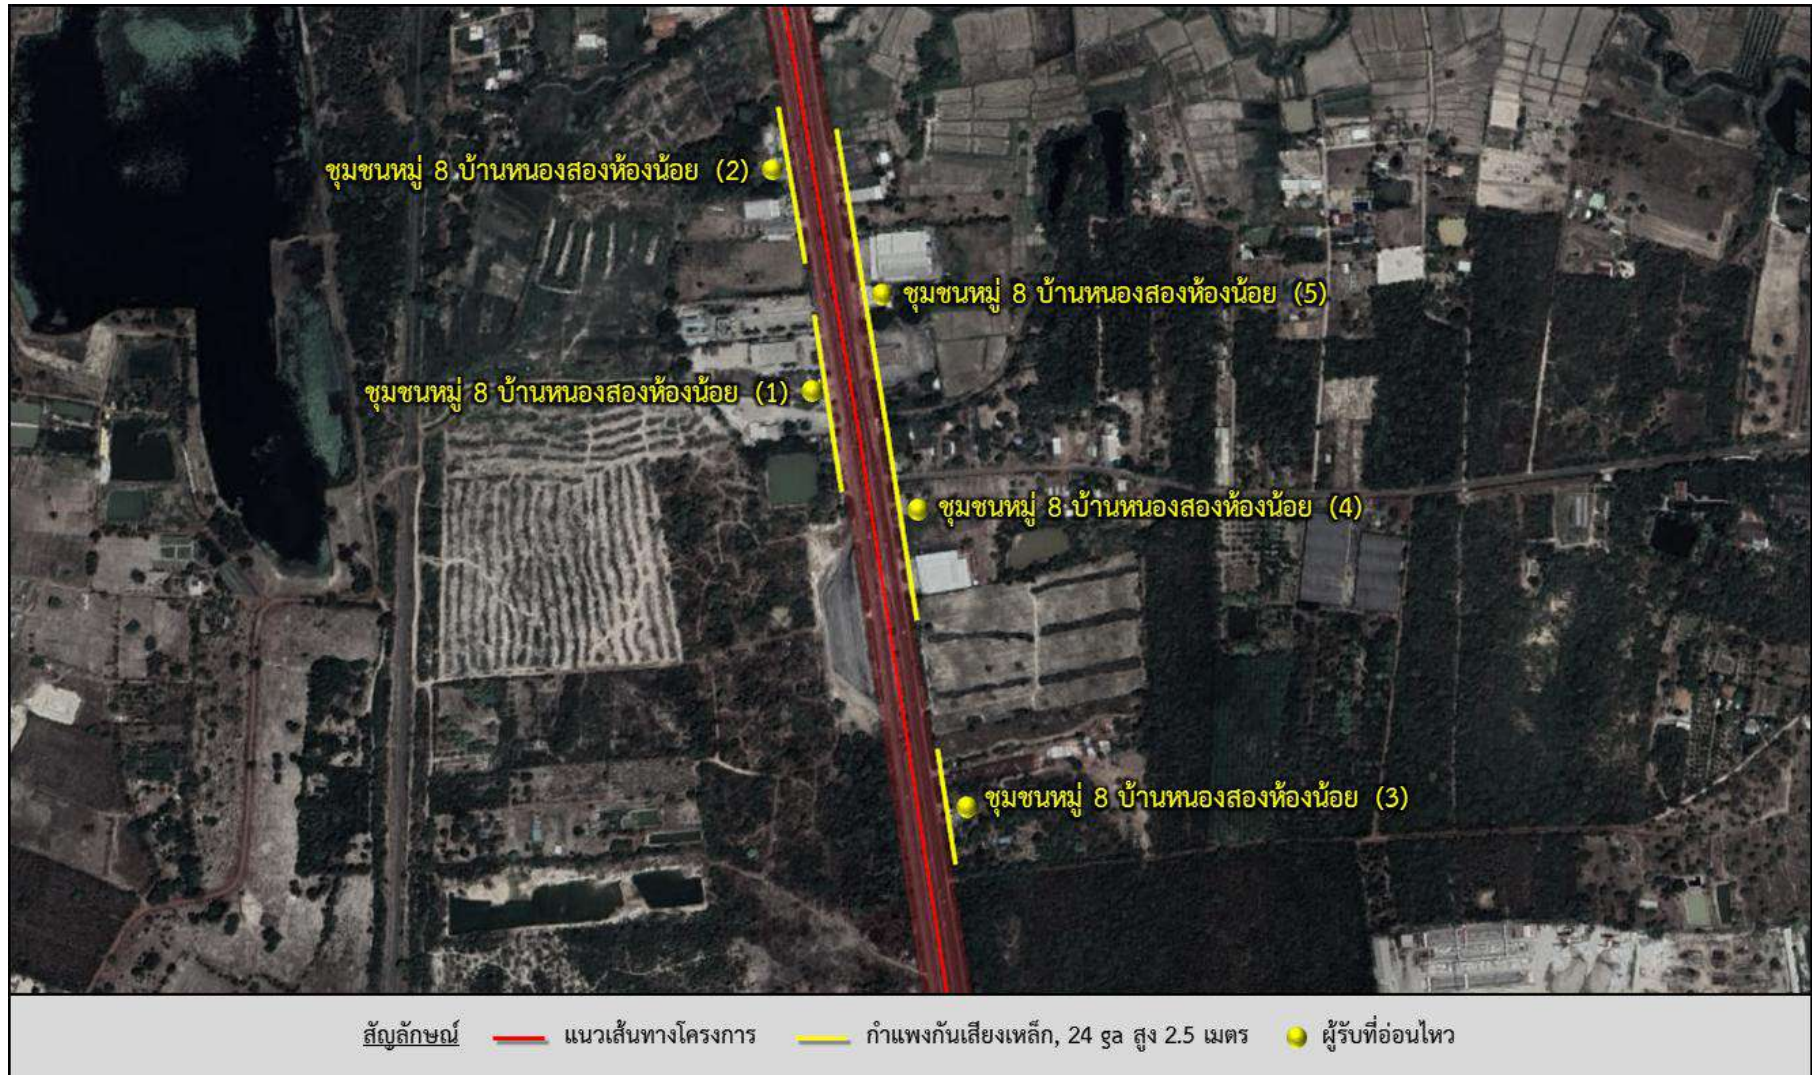
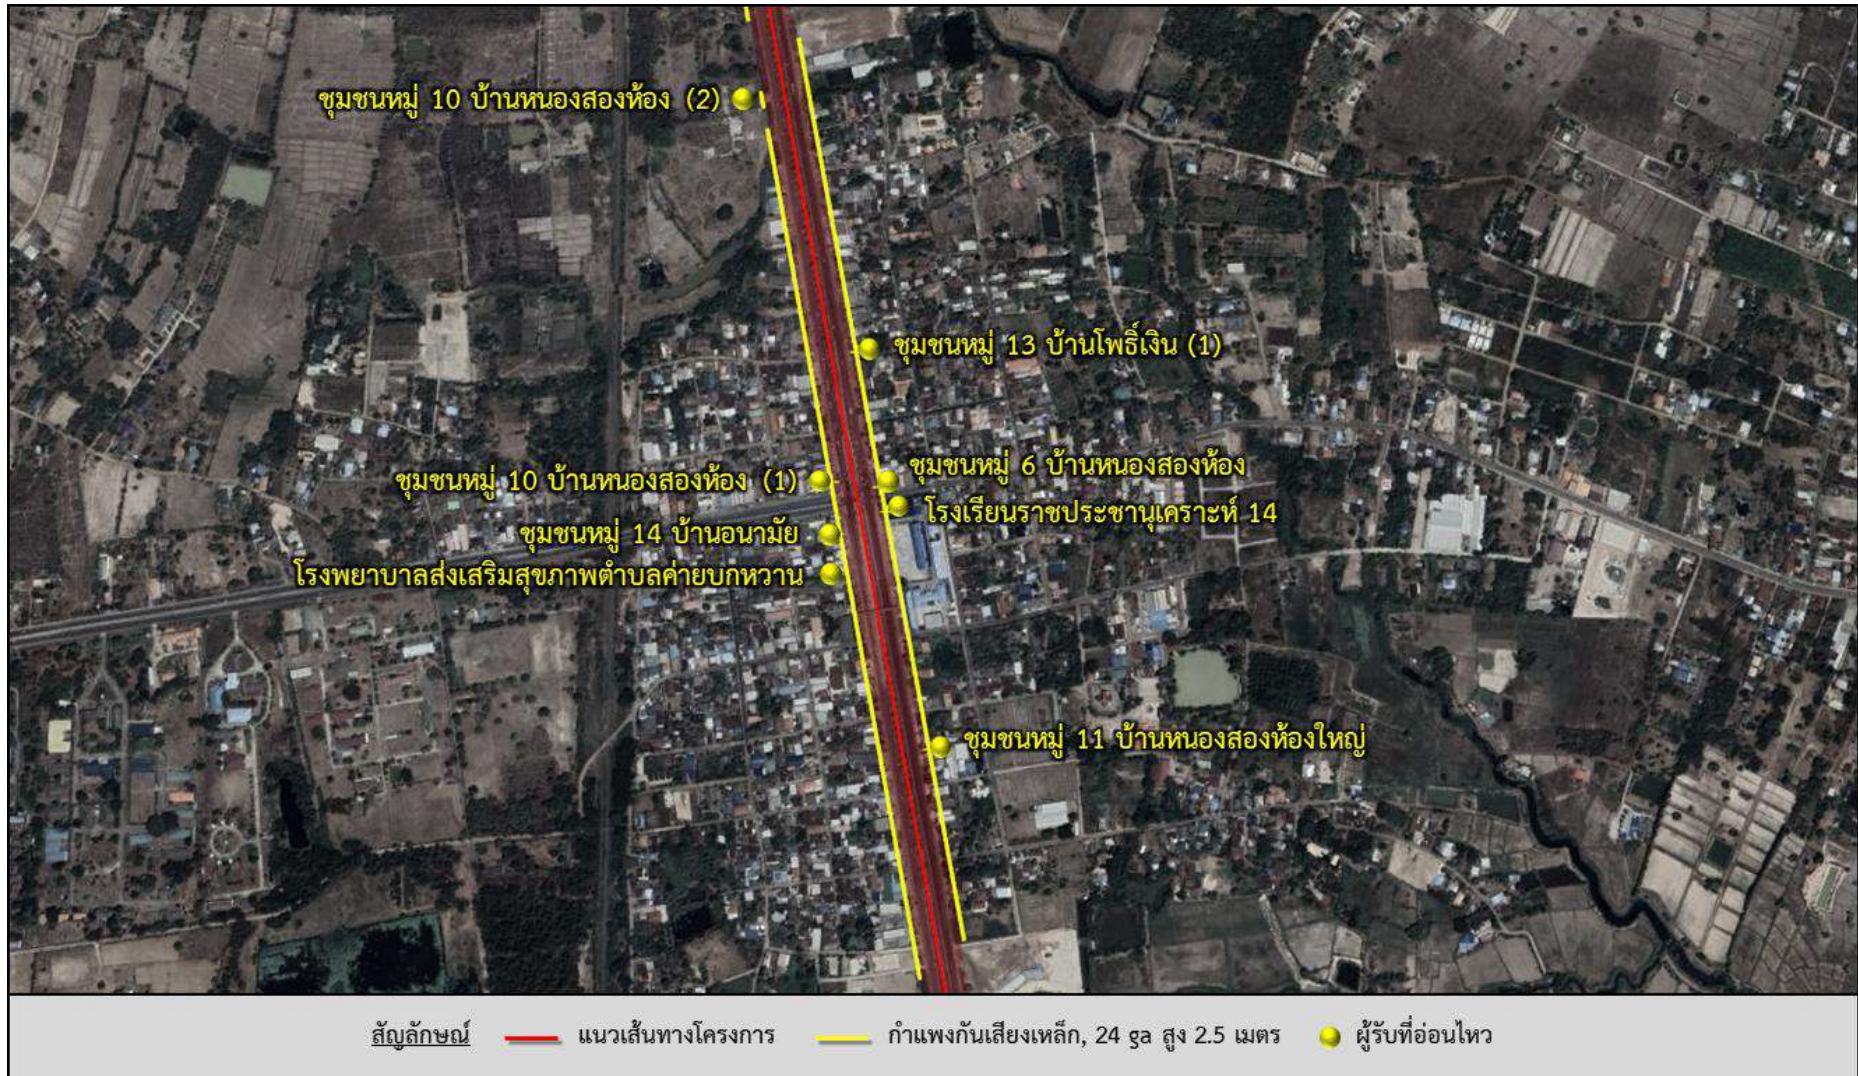
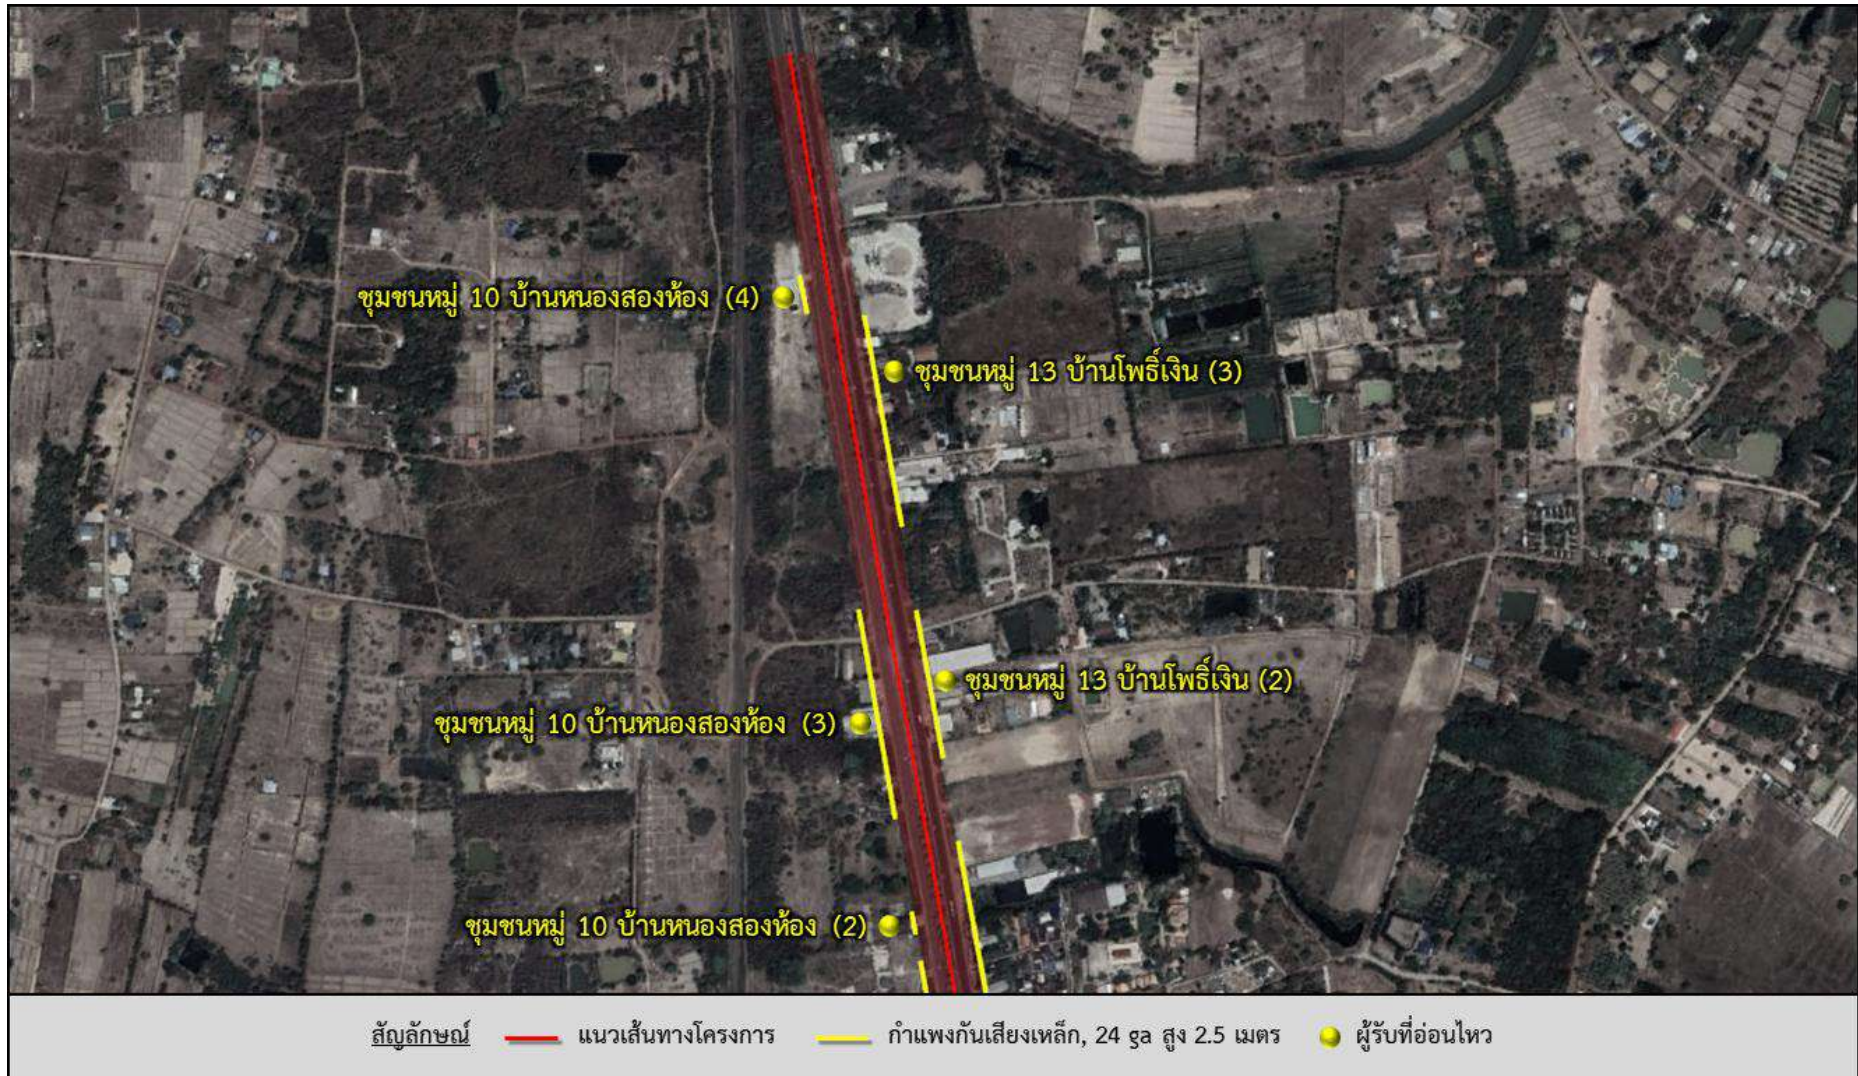
รูปที่ 5.3.1-10 ตำแหน่งติดตั้งกำแพงกันเสียงชั่วคราวในระยะก่อสร้าง

ลำดับ	ผู้รับที่อ่อนไหว	ตำแหน่ง	กม. เริ่มต้น	กม. สิ้นสุด	ความสูง กำแพง (เมตร)	ความยาวของ กำแพงกันเสียง (เมตร)
1	โรงพยาบาลส่งเสริมสุขภาพตำบลสระใคร	ขวาทาง	487+824	488+249	2.5	426
	โรงพยาบาลส่งเสริมสุขภาพตำบลสระใคร (สะพาน)					
2	ชุมชนหมู่ 8 บ้านหนองสองห้องน้อย (3)	ขวาทาง	494+770	494+903	2.5	133
	ชุมชนหมู่ 8 บ้านหนองสองห้องน้อย (4)	ขวาทาง	495+054	495+654	2.5	599
	ชุมชนหมู่ 8 บ้านหนองสองห้องน้อย (5)					
3	ชุมชนหมู่ 11 บ้านหนองสองห้องใหญ่	ขวาทาง	495+906	497+187	2.5	1,280
4	โรงเรียนราชประชานุเคราะห์ 14					
5	ชุมชนหมู่ 6 บ้านหนองสองห้อง					
6	ชุมชนหมู่ 13 บ้านโพธิ์เงิน (1)	ขวาทาง	497+282	497+456	2.5	174
	ชุมชนหมู่ 13 บ้านโพธิ์เงิน (2)					
	ชุมชนหมู่ 13 บ้านโพธิ์เงิน (3)

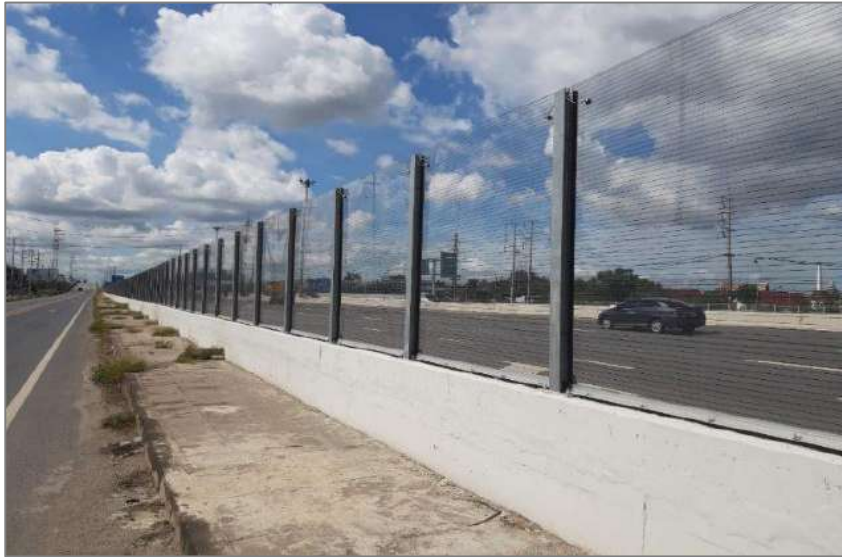
รูปที่ 5.3.1-11 ตัวอย่างลักษณะการติดตั้งกำแพงกันเสียงถาวร

4.2 กรณีที่ยินยอมให้ติดตั้งกำแพงกันเสียงถาวร : ผู้รับเหมาก่อสร้างต้องติดตั้งกำแพงกันเสียงถาวรอะคริลิกใส ความหนา 15 มิลลิเมตร ที่มีค่า Transmission loss เท่ากับ 30 เดซิเบลเอ และออกแบบเป็นแบบกำแพงกันเสียงแบบตั้งตรง (ตัวอย่างลักษณะการติดตั้งกำแพงกันเสียงถาวรแสดงดังรูปที่ 5.3.1-11) โดยตำแหน่งที่ติดตั้งกำแพงกันเสียงถาวรแสดงดังตารางที่ 5.3.1-2 และรูปที่ 5.3.1-12
