งานบริการด้านวิศวกรรมการสำรวจและออกแบบรายละเอียด
โครงการจ้างวิศวกรที่ปรึกษาสำรวจและออกแบบปรับปรุงและแก้ไขปัญหาการจราจร
บนทางหลวงหมายเลข 2 สาย อุตรธานี -หนองคาย
ตอน อ.สระใคร - อ.หนองสองห้อง

ร่างรายงานการประเมินผลกระทบสิ่งแวดล้อม (Draft EIA Report) เล่มที่ 3/4 รายงานฉบับหลัก

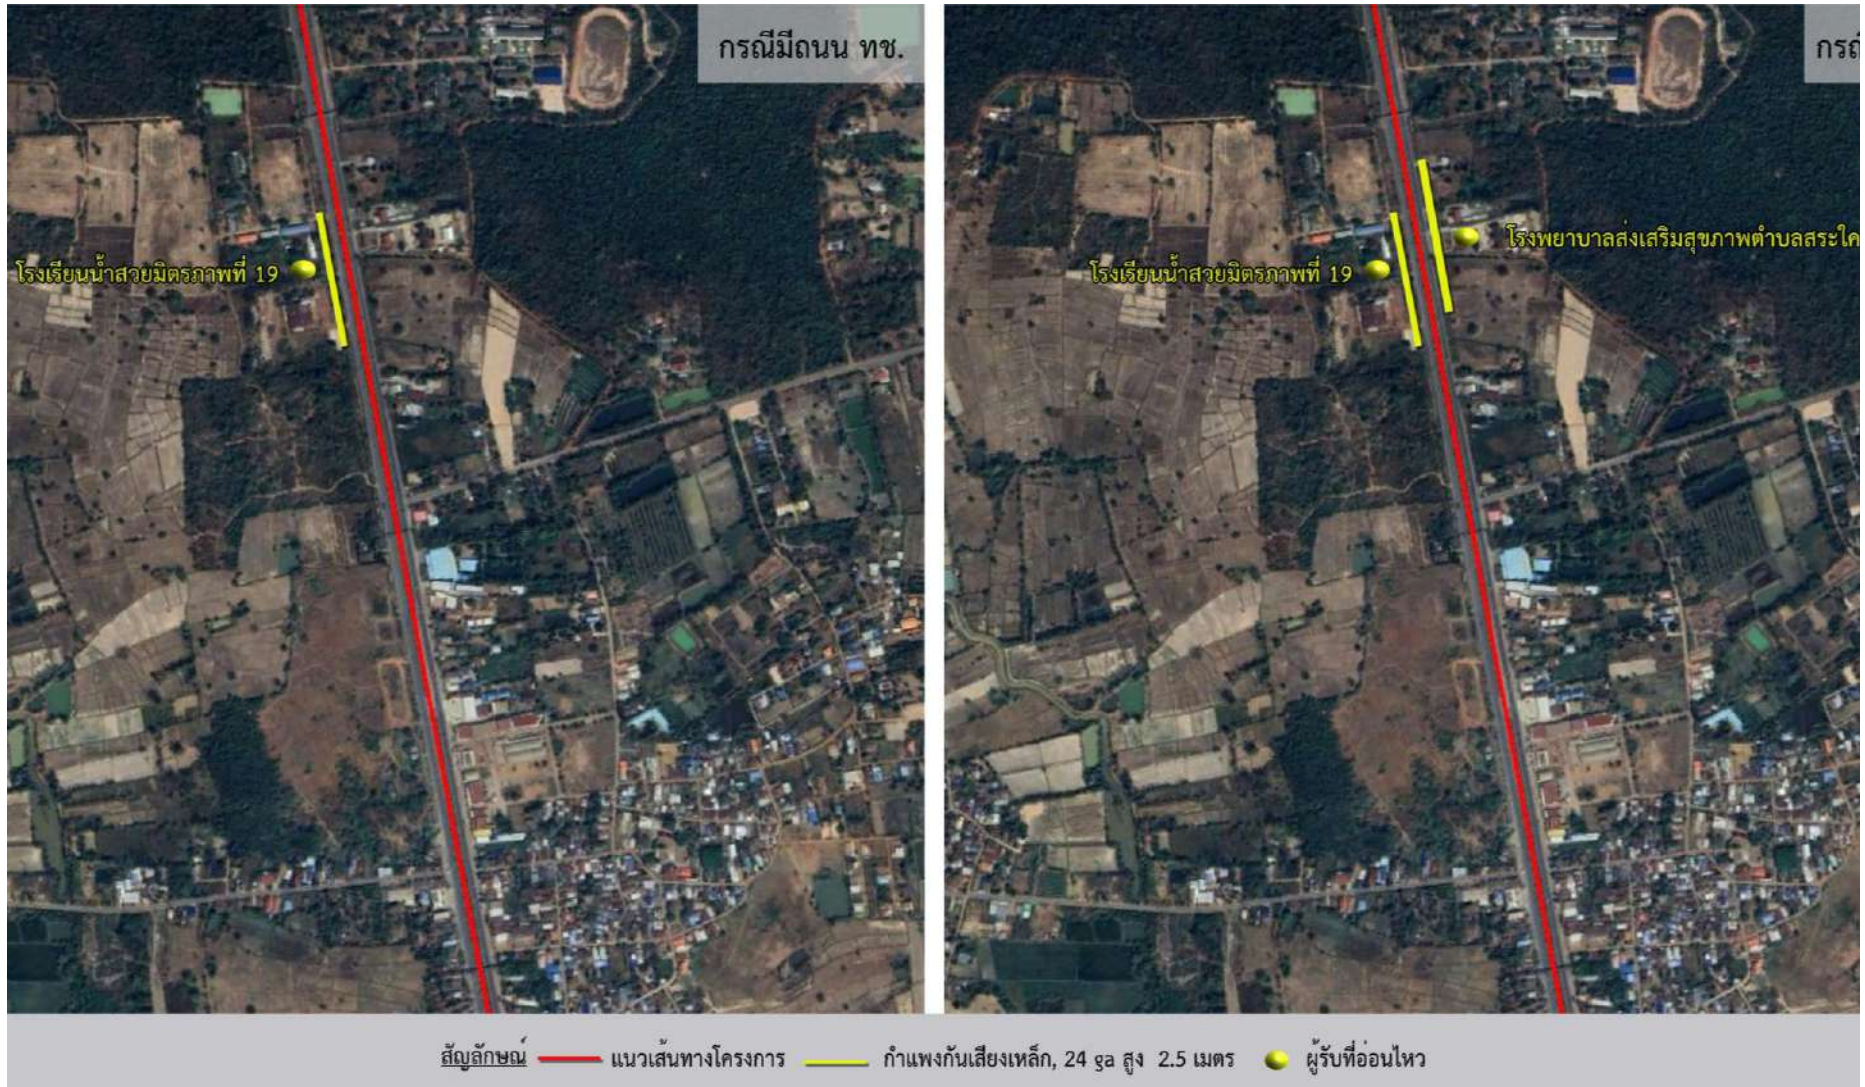
รูปที่ 5.3.1-12 ตำแหน่งติดตั้งกำแพงกันเสียงถาวรในระยะดำเนินการ

4.3 กรณีที่ไม่ยินยอมให้ติดตั้งกำแพงกันเสียงถาวร : กรมทางหลวงตรวจวัดระดับเสียงทุก 6 เดือน ในช่วง 2 ปีแรก (ปีที่ 1 - ปีที่ 2) หากผลการตรวจวัดมีค่าเป็นไปตามมาตรฐาน (โดยผลการตรวจวัดน้อยกว่า 70 เดซิเบลเอ) ให้ดำเนินการตรวจวัดระดับเสียงทุกๆ 5 ปี (ปีที่ 5 ปีที่ 10 ปีที่ 15 และปีที่ 20) หากพบว่าผลการตรวจวัดมีค่าไม่เป็นไปตามมาตรฐาน (โดยมีผลตรวจวัดมากกว่า 70 เดซิเบลเอ) ให้สอบถามความยินยอมในการติดตั้งกำแพงกันเสียงอีกครั้ง แต่หากผลการตรวจวัดมีค่าเป็นไปตามมาตรฐาน (โดยมีผลตรวจวัดน้อยกว่า 70 เดซิเบลเอ) หากผลการตรวจวัดมีแนวโน้มคงที่ ในปีที่ 20 ให้รายงานผลและยกเลิกการติดตามเฝ้าระวัง แต่หากมีแนวโน้มเพิ่มขึ้นหรือใกล้เคียงค่ามาตรฐาน ให้ตรวจวัดระดับเสียงต่อทุก 5 ปี (ปีที่ 25, ปีที่ 30) หากผลการตรวจวัดมีค่าเป็นไปตามมาตรฐาน (โดยมีผลตรวจวัดน้อยกว่า 70 เดซิเบลเอ) ให้รายงานผลและยกเลิกการติดตาม แต่ถ้าผลการตรวจวัดมีค่าไม่เป็นไปตามมาตรฐาน (โดยมีผลตรวจวัดมากกว่า 70 เดซิเบลเอ) ให้หาหรือมาตรการเพิ่มเติม

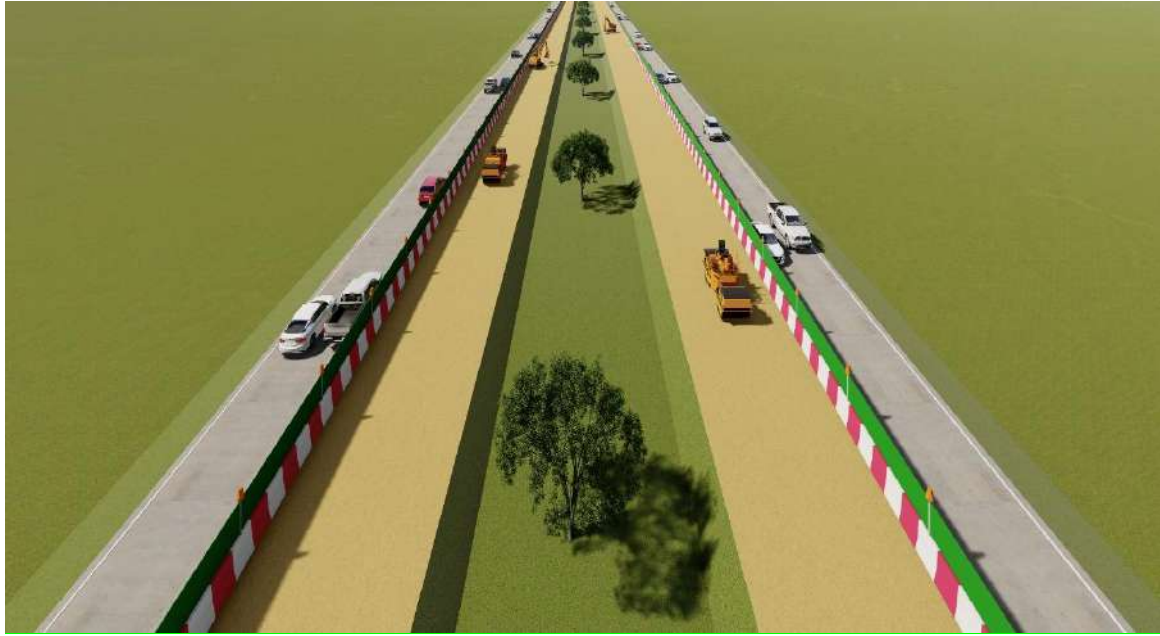
รูปที่ 5.3.3-9 ตัวอย่างการจัดจราจรในระหว่างการก่อสร้างถนนระดับดิน ระยะที่ 2

ระยะที่ 2 เมื่อก่อสร้างถนนส่วนขยายแล้วเสร็จ ปรับช่องทางจราจรจากถนนเดิมมาใช้ส่วนขยายแล้วจึงดำเนินการปิดพื้นที่ก่อสร้างเพื่อปรับปรุงโครงสร้างชั้นทางของถนนเดิมตามแบบรายละเอียด ดังรูปที่ 5.3.3-9

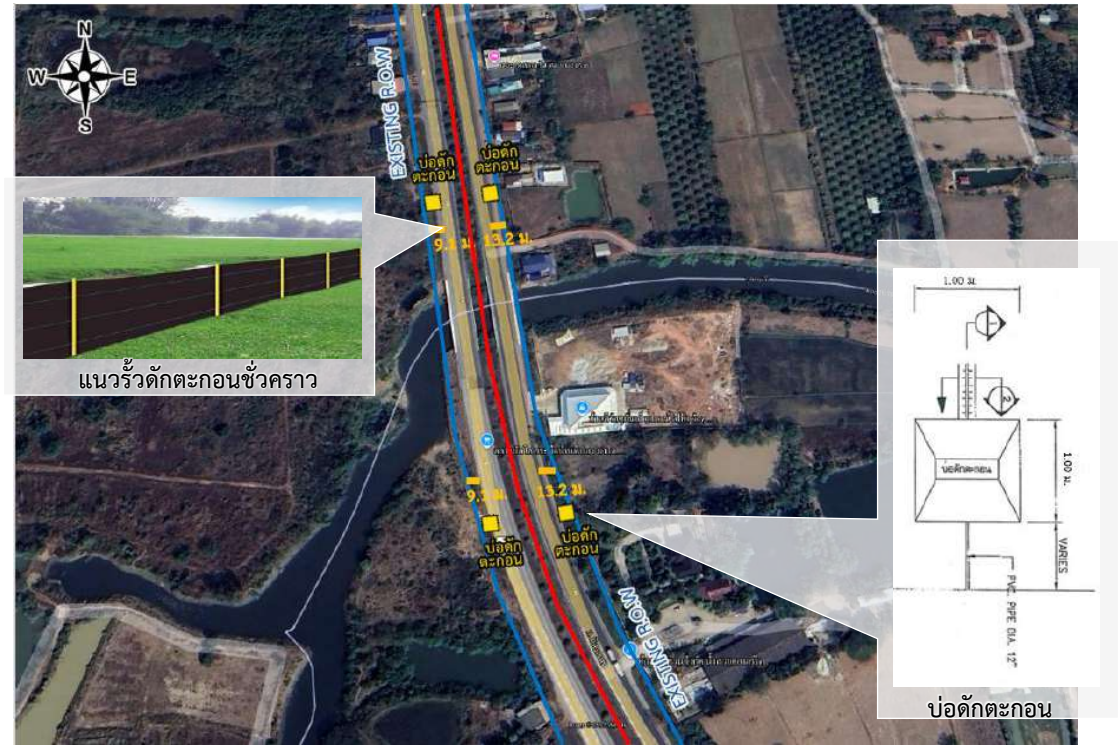
รูปที่ 6.2-2 ตำแหน่งติดตั้งรั้วดักตะกอนชั่วคราวแบบ Temporary Silt Fence และบ่อดักตะกอนบริเวณลำน้ำสวย (กม.486+350)

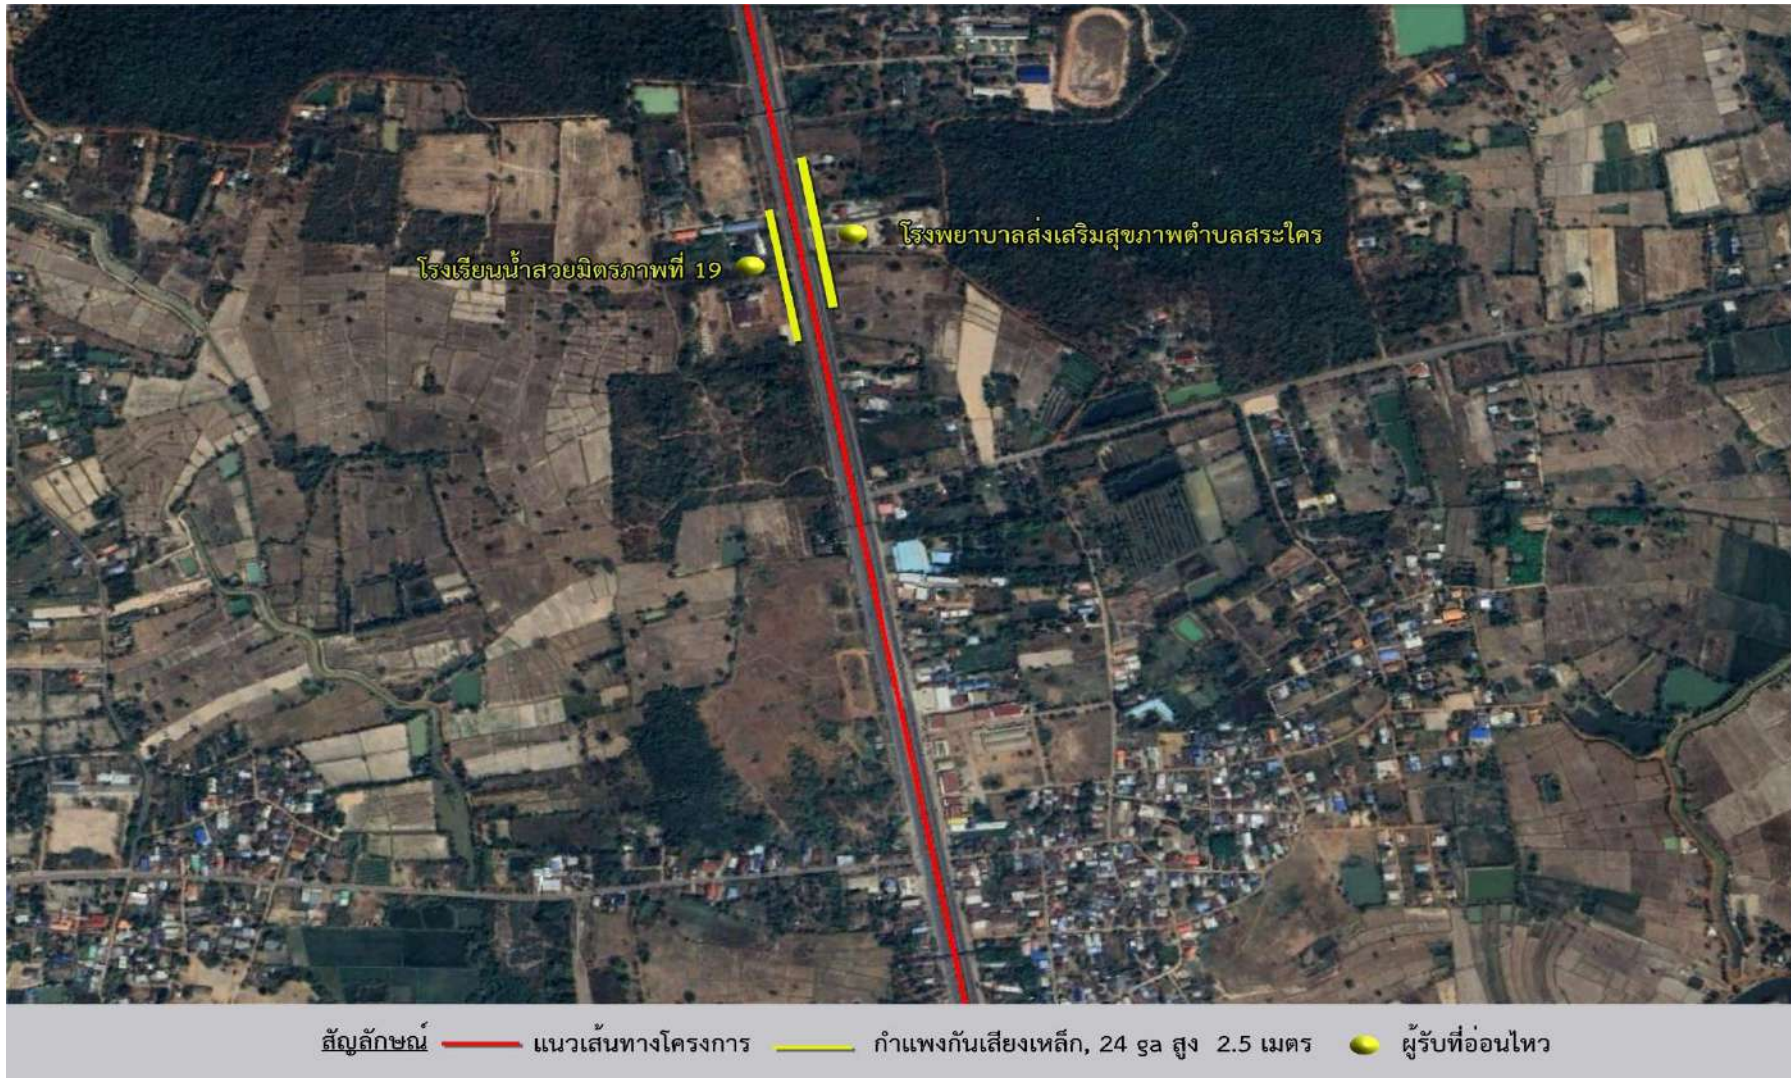
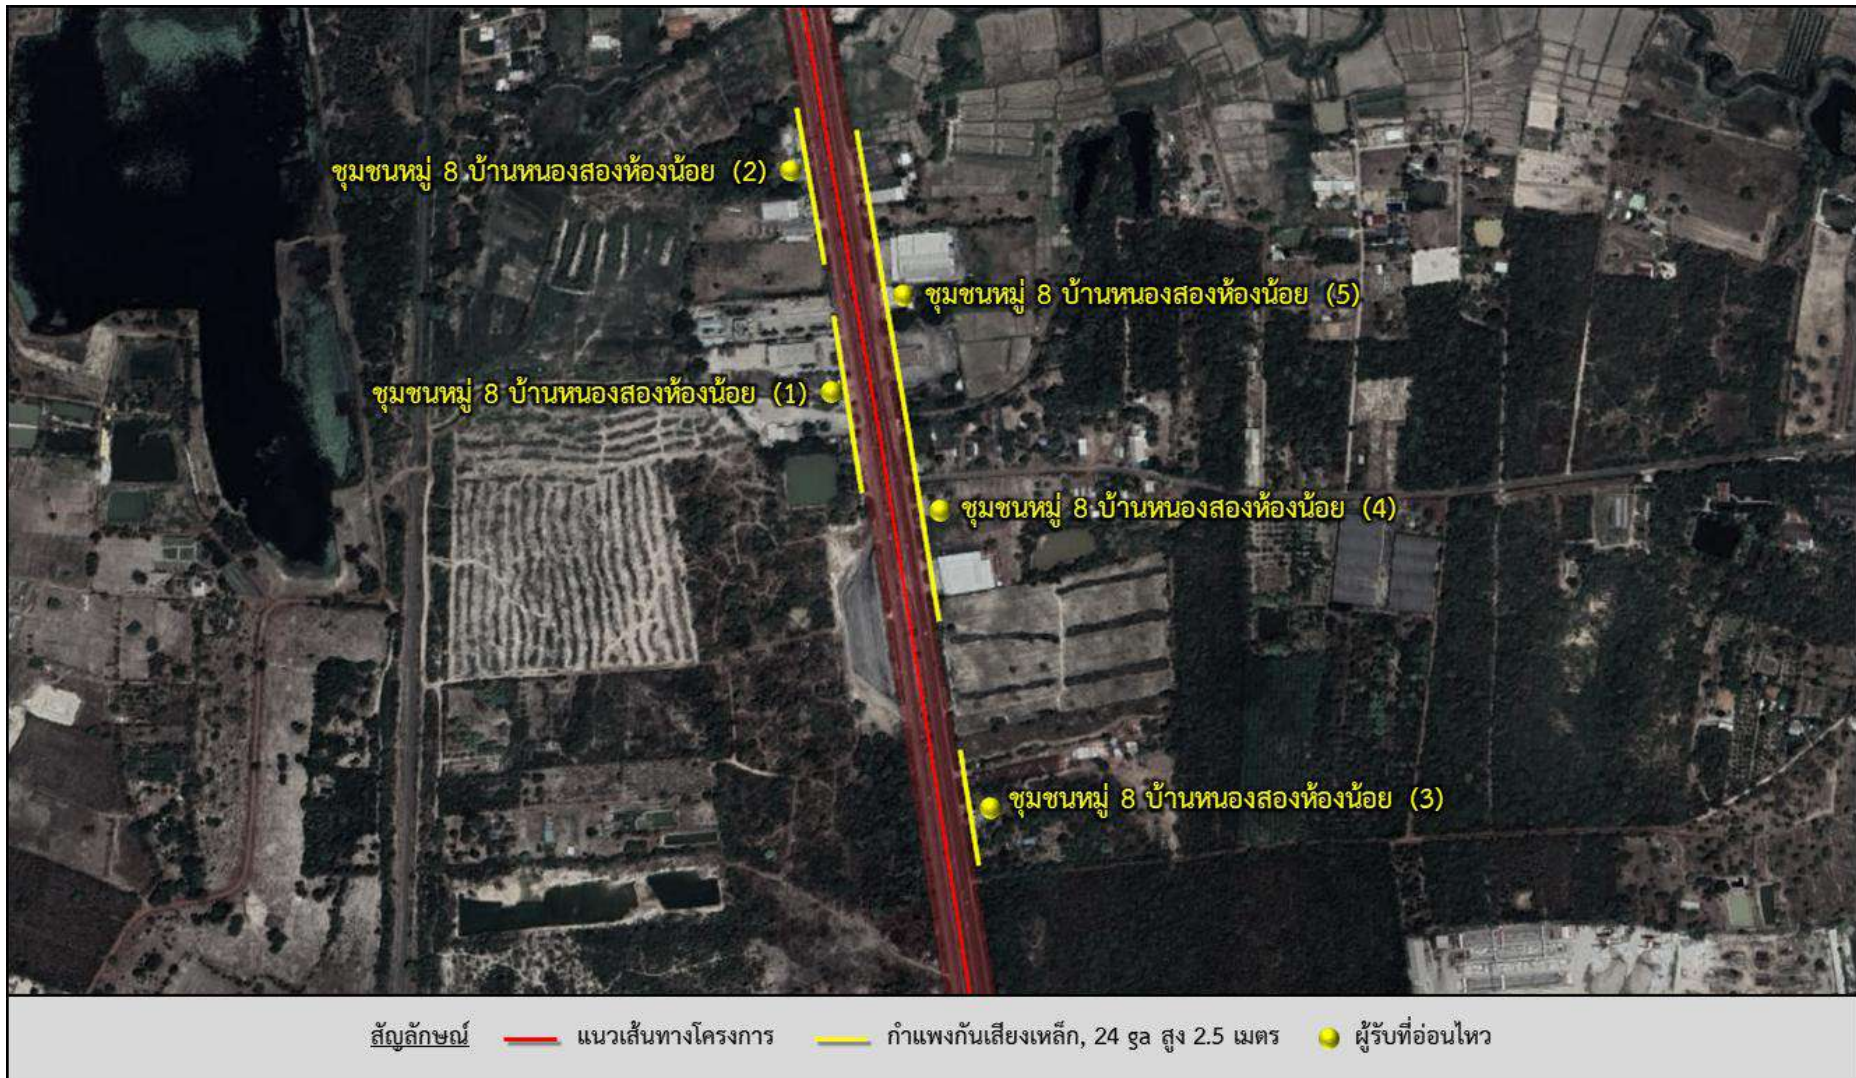
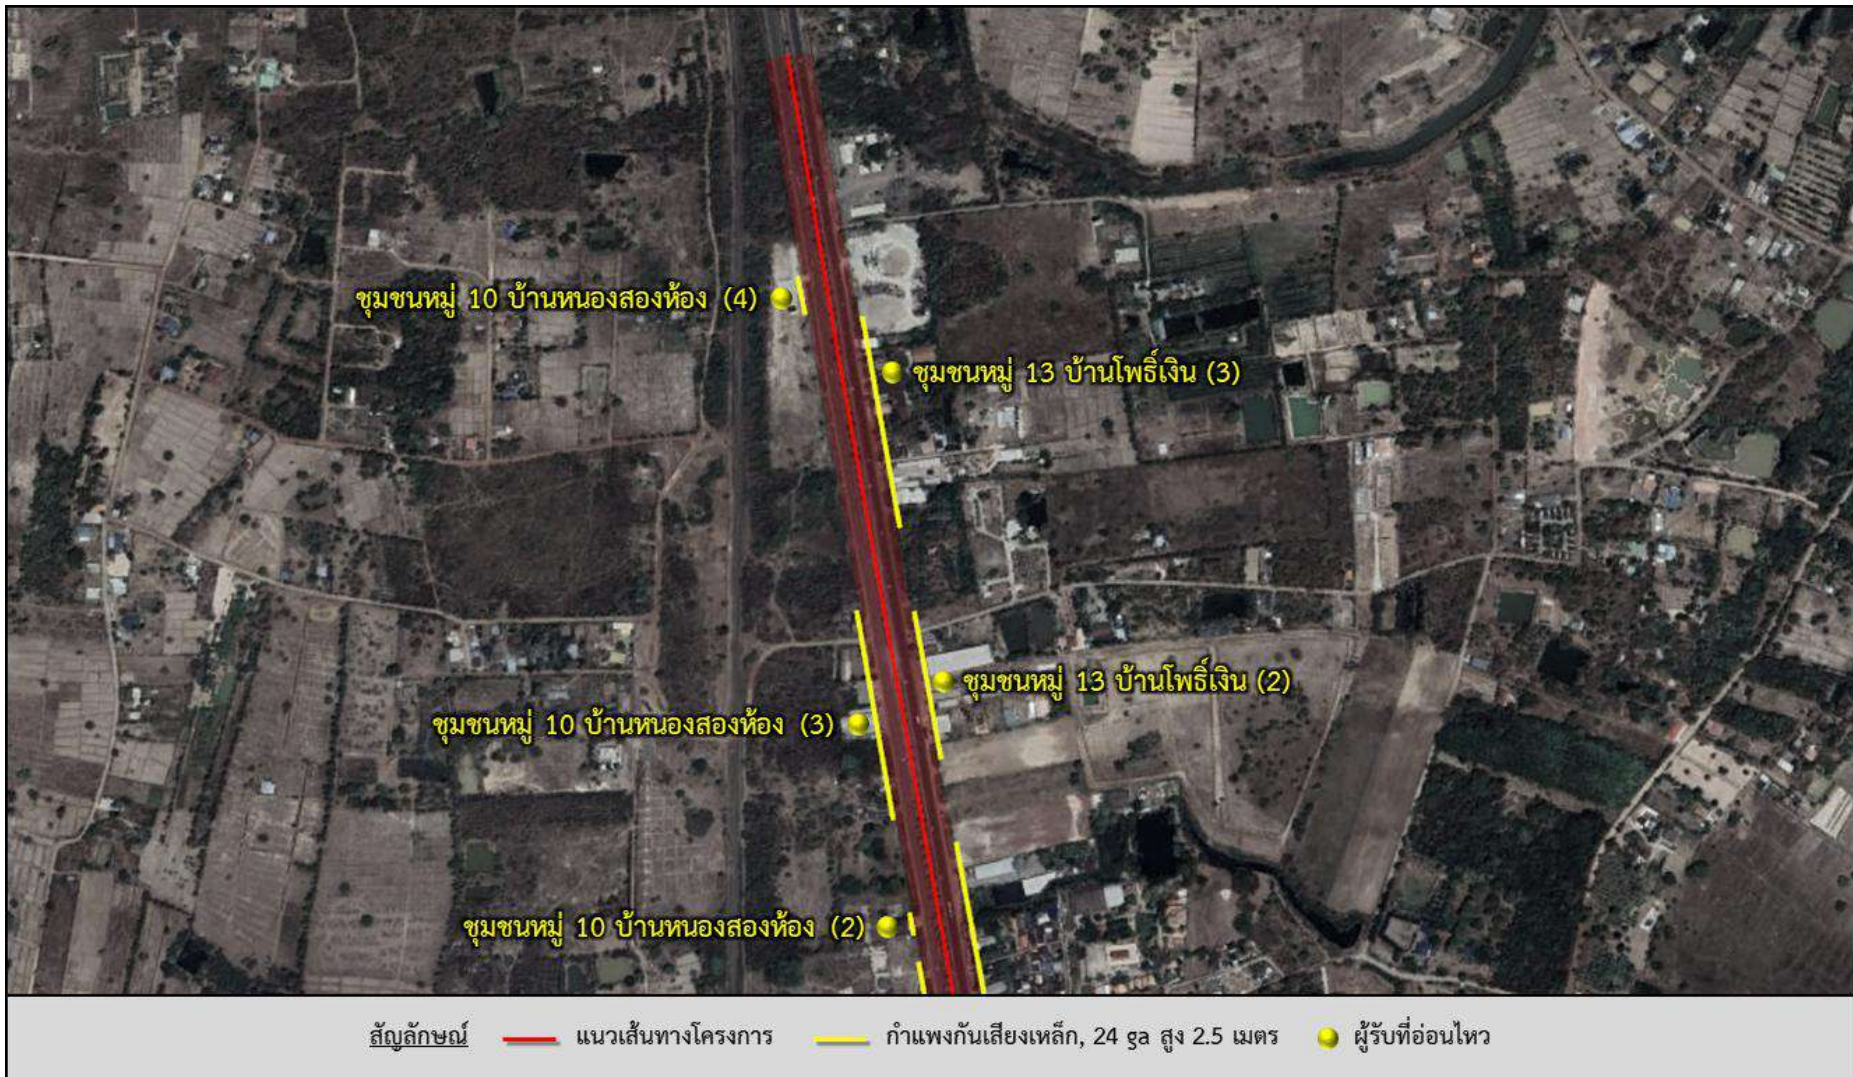
รูปที่ 6.2-6 ตำแหน่งติดตั้งกำแพงกันเสียงชั่วคราวในระยะก่อสร้าง (ต่อ)

ลำดับ	ผู้รับที่อ่อนไหว	ตำแหน่ง	กม. เริ่มต้น	กม. สิ้นสุด	ความสูง กำแพง (เมตร)	ความยาวของ กำแพงกันเสียง (เมตร)
1	โรงพยาบาลส่งเสริมสุขภาพตำบลสระใคร	ขวาทาง	487+824	488+249	2.5	426
	โรงพยาบาลส่งเสริมสุขภาพตำบลสระใคร (สะพาน)					
2	ชุมชนหมู่ 8 บ้านหนองสองห้องน้อย (3)	ขวาทาง	494+770	494+903	2.5	133
	ชุมชนหมู่ 8 บ้านหนองสองห้องน้อย (4)	ขวาทาง	495+054	495+654	2.5	599
	ชุมชนหมู่ 8 บ้านหนองสองห้องน้อย (5)					
3	ชุมชนหมู่ 11 บ้านหนองสองห้องใหญ่	ขวาทาง	495+906	497+187	2.5	1,280
4	โรงเรียนราชประชานุเคราะห์ 14					
5	ชุมชนหมู่ 6 บ้านหนองสองห้อง					
6	ชุมชนหมู่ 13 บ้านโพธิ์เงิน (1)					
	ชุมชนหมู่ 13 บ้านโพธิ์เงิน (2)					
	ชุมชนหมู่ 13 บ้านโพธิ์เงิน (3)	ขวาทาง	497+554	497+812	2.5	258

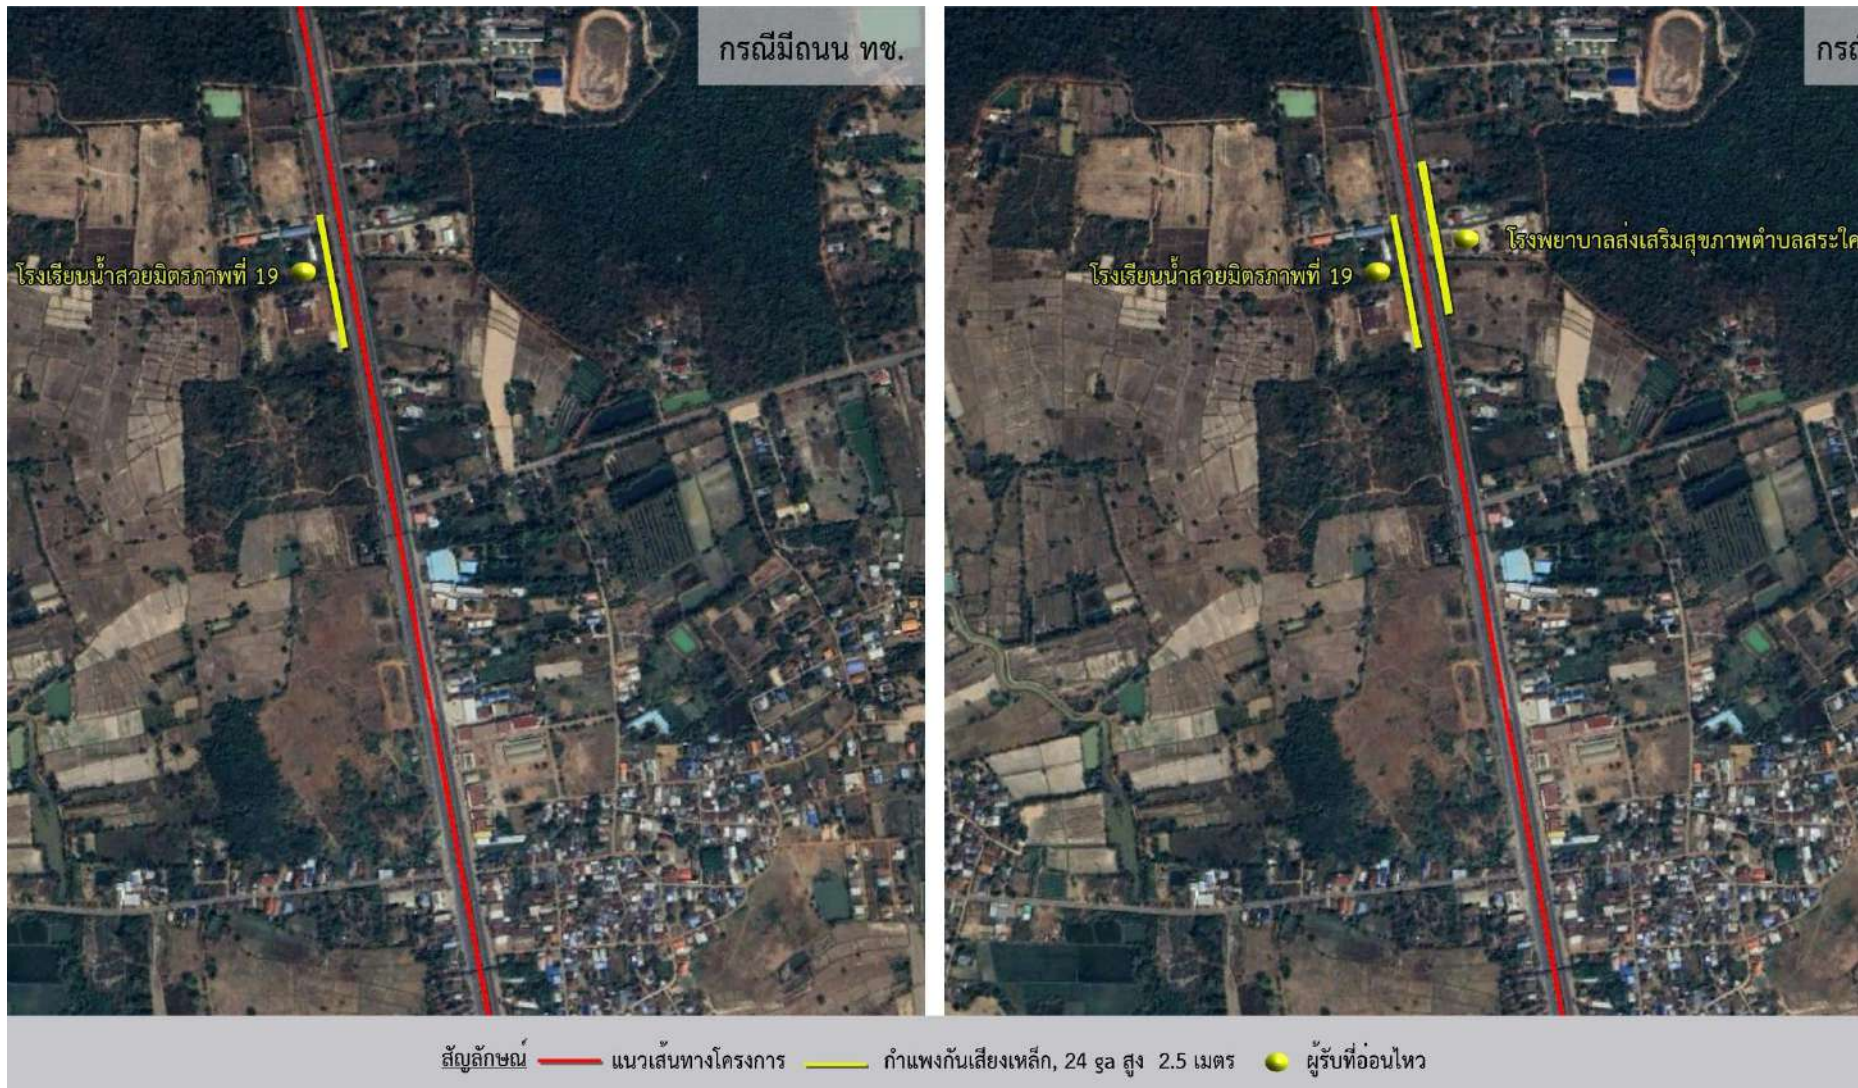
รูปที่ 6.2-7 ตำแหน่งติดตั้งกำแพงกันเสียงถาวรในระยะดำเนินการ

2) พื้นที่ติดตั้งกำแพงกันเสียงถาวร ระยะดำเนินการ รวม 2 จุด ซึ่งเป็นพื้นที่อ่อนไหวที่ได้รับผลกระทบจากระดับเสียงที่มีค่าไม่เป็นไปตามมาตรฐานกำหนด ดังตารางที่ 6.2-3 และรูปที่ 6.2-7

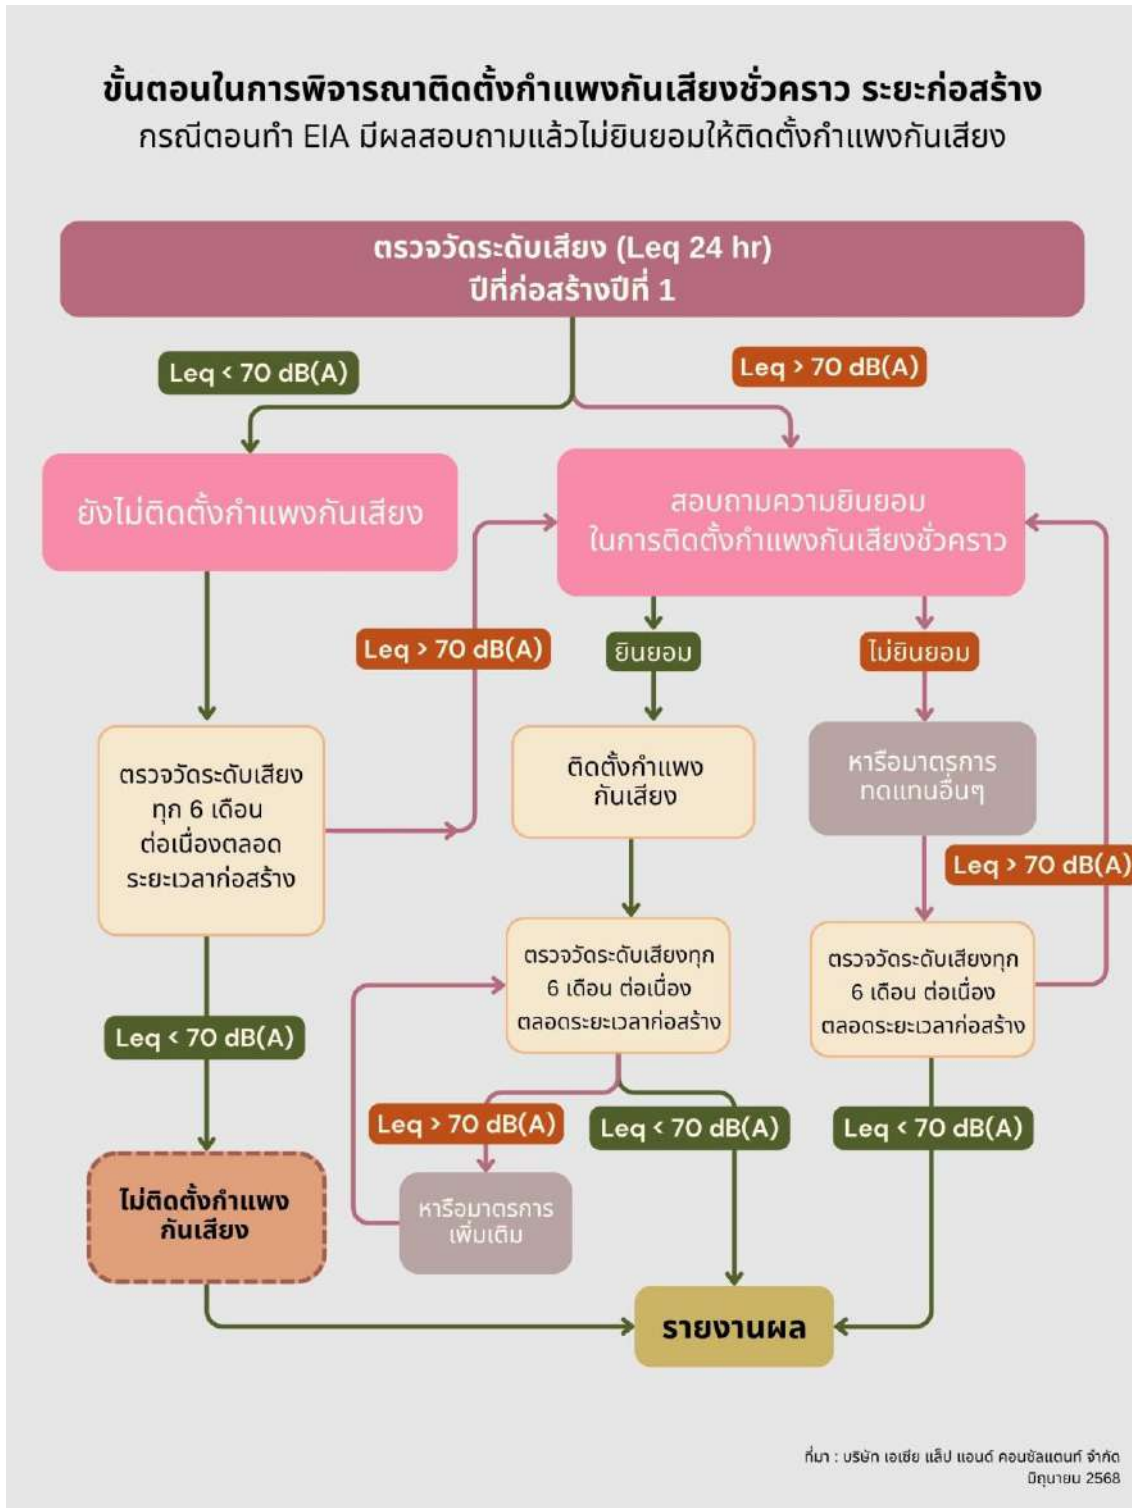
รูปที่ 6.2-8 ขั้นตอนการพิจารณาติดตั้งกำแพงกันเสียงชั่วคราว

ข) กรณีที่ผลการตรวจวัดระดับเสียงไม่เป็นที่ไปตามเกณฑ์มาตรฐาน กรมทางหลวงต้องดำเนินการสอบถามความยินยอมในการติดตั้งกำแพงกันเสียงถาวรของประชาชนในบริเวณที่ติดตั้งกำแพงกันเสียงเพื่อยืนยันความยินยอมในการติดตั้งกำแพงกันเสียงอีกครั้ง ในกรณีที่ยินยอม กรมทางหลวงต้องดำเนินการติดตั้งกำแพงกันเสียงชั่วคราวแบบตั้งตรง โดยเลือกใช้วัสดุกันเสียงคือเหล็ก (steel), 24 ga ความหนาไม่น้อยกว่า 0.64 มิลลิเมตร ที่มีค่า Transmission loss เท่ากับ 18 เดซิเบลเอ ความสูง 2.5 เมตร โดยมีตำแหน่งติดตั้งกำแพงกันเสียงดังตารางที่ 6.2-2 และรูปที่ 6.2-6 แบบแนะนำสำหรับการติดตั้งกำแพงกันเสียงชั่วคราว แสดงดังรูปที่ 6.2-9 และตัวอย่างการติดตั้งกำแพงกันเสียง ดังรูปที่ 6.2-10 ทั้งนี้ ต้องเว้นช่องทางเข้า-ออกของชุมชน เพื่อให้ประชาชนสามารถเดินทางได้ตามปกติ

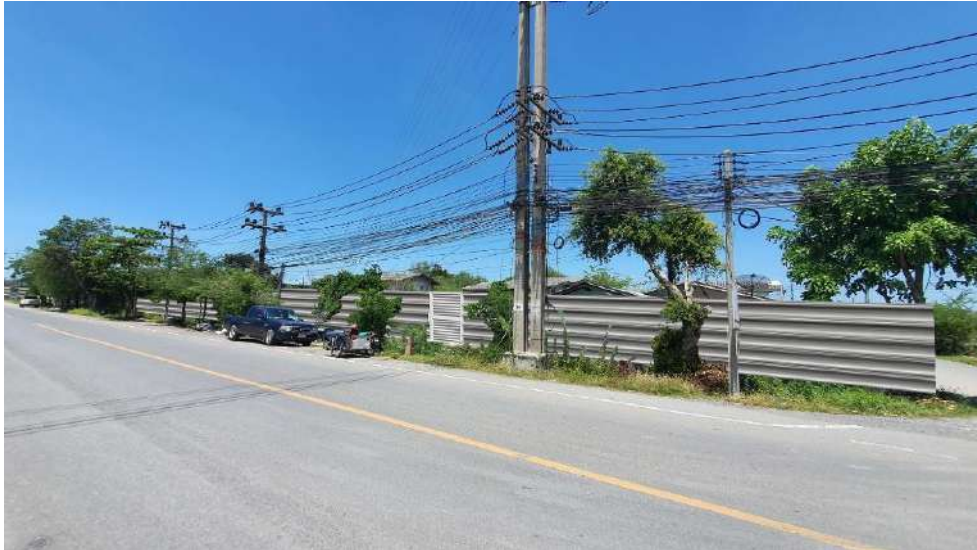
รูปที่ 6.2-10 ตัวอย่างการติดตั้งกำแพงกันเสียงชั่วคราว

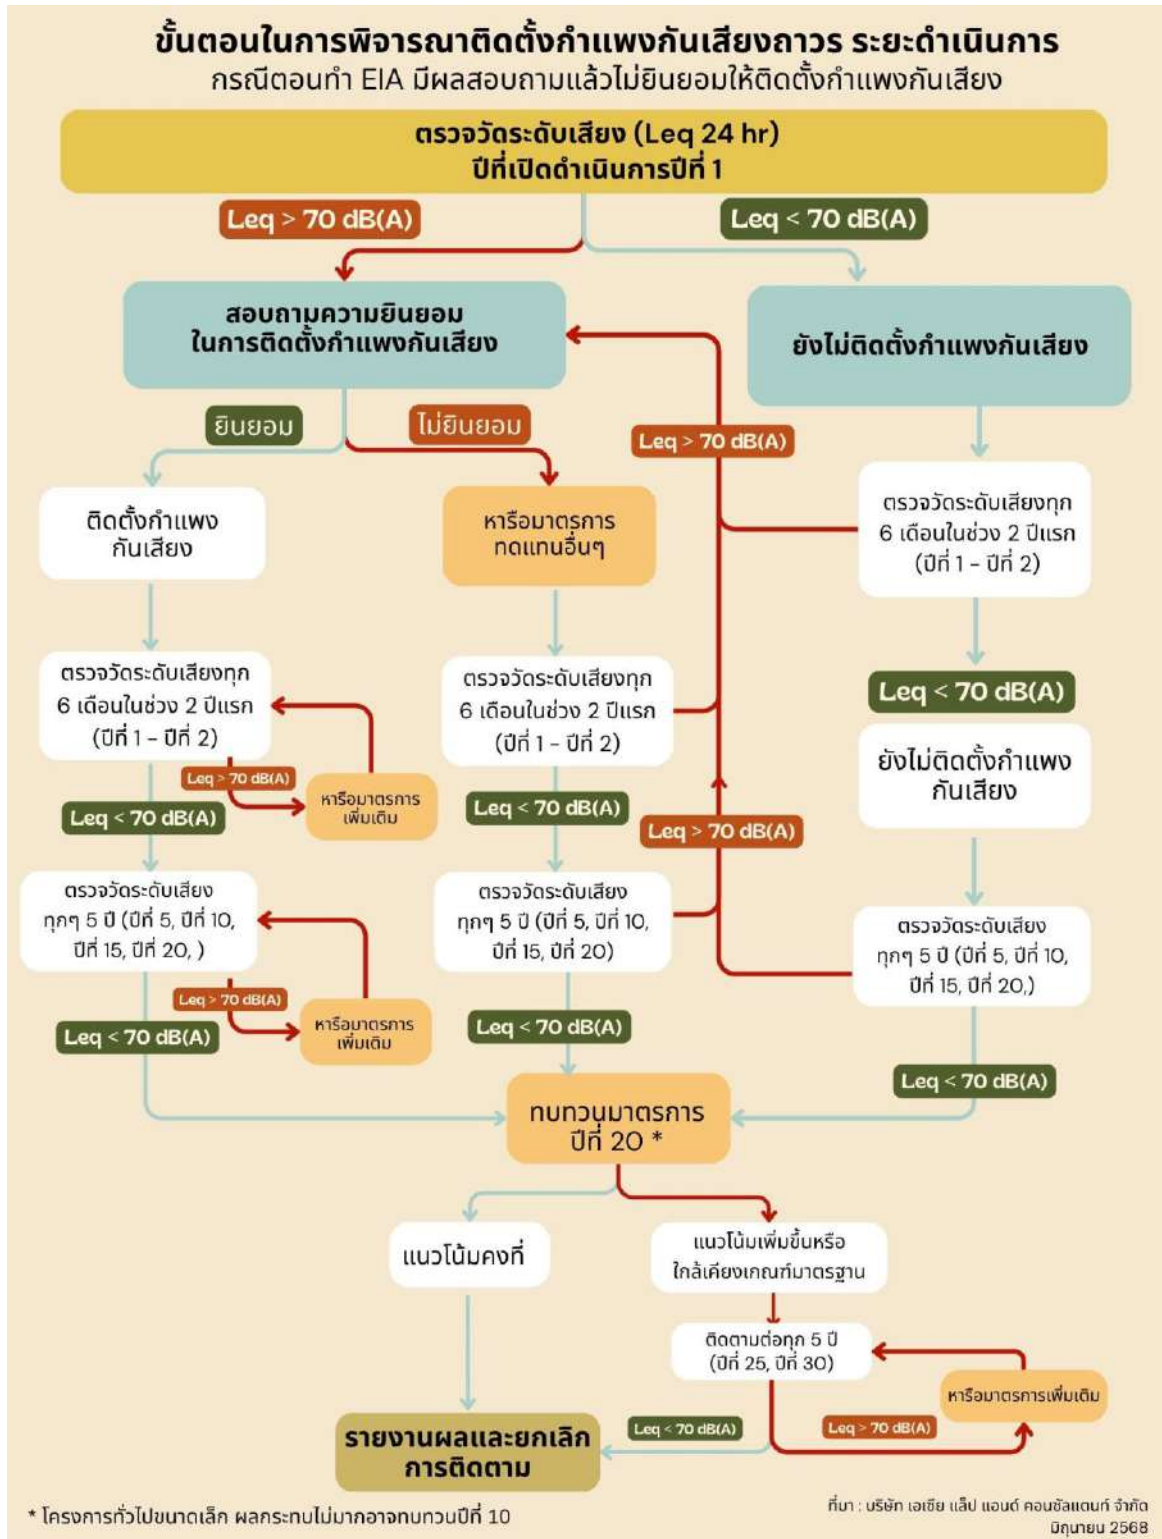
รูปที่ 6.2-11 ขั้นตอนการพิจารณาติดตั้งกำแพงกันเสียงถาวร

1) กรณีที่ผลการตรวจวัดระดับเสียงเป็นไปตามเกณฑ์มาตรฐาน กรมทางหลวงยังไม่จำเป็นต้องทำการติดตั้งกำแพงกันเสียงถาวรเพิ่มเติม แต่ต้องดำเนินการตรวจวัดระดับเสียงเฉลี่ย 24 ชั่วโมง ตลอดช่วง 2 ปีแรกที่เปิดดำเนินการ หากผลการตรวจวัดมีค่าเป็นไปตามเกณฑ์มาตรฐาน (โดยผลตรวจวัดมีค่าน้อยกว่า 70 เดซิเบลเอ) ยังไม่ต้องติดตั้งกำแพงกันเสียง แต่ให้ดำเนินการตรวจวัดระดับเสียงทุกๆ 5 ปี (ในปีที่ 5 ปีที่ 10 ปีที่ 15 และปีที่ 20) หากพบว่าผลการตรวจวัดมีค่าไม่เกินไปตามมาตรฐาน (โดยมีผลตรวจวัดมากกว่า 70 เดซิเบลเอ) ให้สอบถามความยินยอมในการติดตั้งกำแพงกันเสียงอีกครั้ง แต่หากผลการตรวจวัดมีค่าเป็นไปตามมาตรฐาน (โดยมีผลตรวจวัดน้อยกว่า 70 เดซิเบลเอ) หากผลการตรวจวัดมีแนวโน้มคงที่ ในปีที่ 20 ให้รายงานผลและยกเลิกการติดตามเฝ้าระวัง แต่หากมีแนวโน้มเพิ่มขึ้นหรือใกล้เคียงค่ามาตรฐาน ให้ตรวจวัดต่อทุก 5 ปี (ปีที่ 25, ปีที่ 30) หากผลการตรวจวัดเป็นไปตามมาตรฐาน (โดยมีผลตรวจวัดน้อยกว่า 70 เดซิเบลเอ) ให้รายงานผลและยกเลิกการติดตาม แต่ถ้าผลการตรวจวัดมีค่าไม่เกินไปตามมาตรฐาน (โดยมีผลตรวจวัดมากกว่า 70 เดซิเบลเอ) ให้หาหรือมาตรการเพิ่มเติม ดังรูปที่ 6.2-11

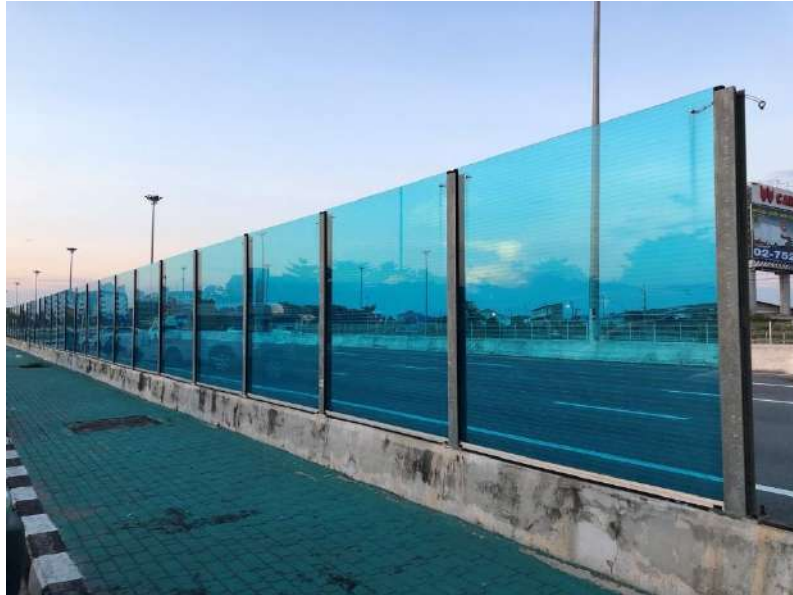
รูปที่ 6.2-13 ตัวอย่างลักษณะการติดตั้งกำแพงกันเสียงถาวร

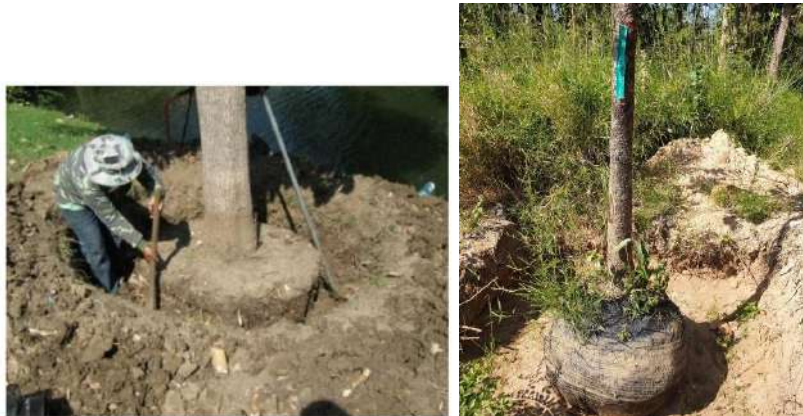
ภาพที่ 6.2-1 ตัวอย่างการขุดดิน ตัดราก และห่อหุ้มค้ำดินเพื่อขุดล้อมต้นไม้

- ก) การตกแต่งกิ่งที่ไม่จำเป็นของต้นไม้เพื่อลดการคายน้ำของต้นไม้
- ตัดและตกแต่งกิ่งรองเหลือไว้ 2 นิ้ว
 - สเปรย์สีกิ่งที่ทำการตัดแต่งด้วยหมอก เพื่อป้องกันเชื้อรา
- ข) การขุดล้อมเพื่อเตรียมขนย้าย
- เครื่องมือที่ใช้ในการขุด ได้แก่ จอบ พลั่ว ชะแลง เป็นต้น
 - สำหรับต้นไม้ใหญ่อาจใช้เครื่องมือที่มีขนาดใหญ่ และซับซ้อนยิ่งขึ้น
 - ขุดรอบต้นไม้ให้ห่างจากต้นไม้ 50 เซนติเมตร และลึก 60 เซนติเมตร โดยใช้ชะแลงตัดรากแผ่เล็กๆ
 - ปรับดินและทำให้เป็นทรงรูปถ้วย (ห้ามตัดรากแก้วทิ้ง)
 - ใช้กระสอบป่านพันห่อหุ้มดินที่เป็นทรงรูปถ้วย หากใช้กระสอบ 2-3 ใบ ควรเย็บติดกันก่อนนำมาใช้งาน การผูกเชือกอย่างน้อย 30-50 รอบ หรือจนกว่าจะแน่น และยึดติดกับขาตั้งอย่างน้อย 21 วัน และรดน้ำกระสอบป่านอย่าให้แห้ง ดังภาพที่ 6.2-1
 - เมื่อครบ 21 วัน หากต้นไม้มีสภาพที่เหมาะสม พร้อมขนย้าย ให้ขุดดินรอบๆ อีกประมาณ 10-20 เซนติเมตร แล้วตัดรากแก้วด้วยชะแลง ซึ่งขั้นตอนนี้ควรทำอย่างรวดเร็วที่สุดเพื่อป้องกันส่วนอื่นๆ ของต้นไม้

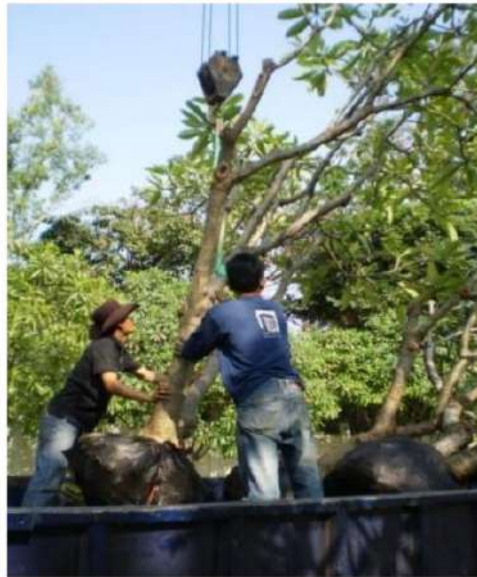
ภาพที่ 6.2-2 ตัวอย่างการยกต้นไม้วางลงบนรถบรรทุก

- ค) การขนย้าย
- พันลำต้นด้วยกระสอบป่าน
 - ยกต้นไม้ขึ้นจากพื้นดิน โดยใช้รถเครน หรือขาตั้งและมีผู้ดูแล
 - วางต้นไม้ลงบนรถบรรทุก ที่ปูรองด้วยกระสอบป่าน หากต้นไม้มีขนาดใหญ่กว่ารถบรรทุกควรวางส่วนกิ่งก้านไว้บนหลังการรถบรรทุก และวางส่วนวางลงในรถบรรทุก

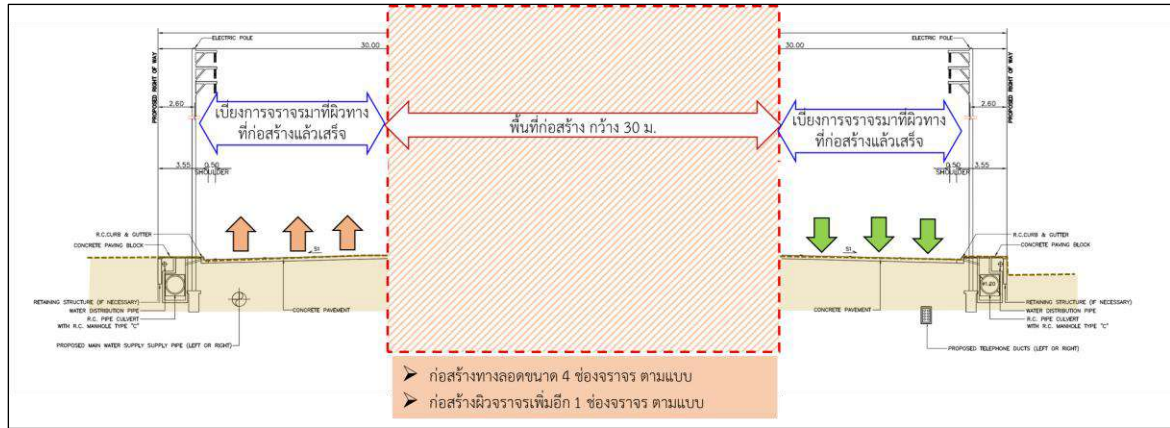
รูปที่ 6.2-22 การจัดการจราจรสำหรับการก่อสร้างทางลอดใต้ทางแยก - ระยะที่ 2

ระยะที่ 2 เมื่อก่อสร้างถนนพร้อมทางเท้าทั้งสองฝั่งแล้วเสร็จ ปรับช่องทางจราจรจากถนนเดิมมาใช้ในส่วนที่ก่อสร้างเสร็จแล้ว จากนั้นจึงดำเนินการปิดพื้นที่ก่อสร้างบริเวณตรงกลางเพื่อก่อสร้างทางลอดและถนนข้างทางลอดเพิ่มเติมตามแบบ ดังรูปที่ 6.2-22

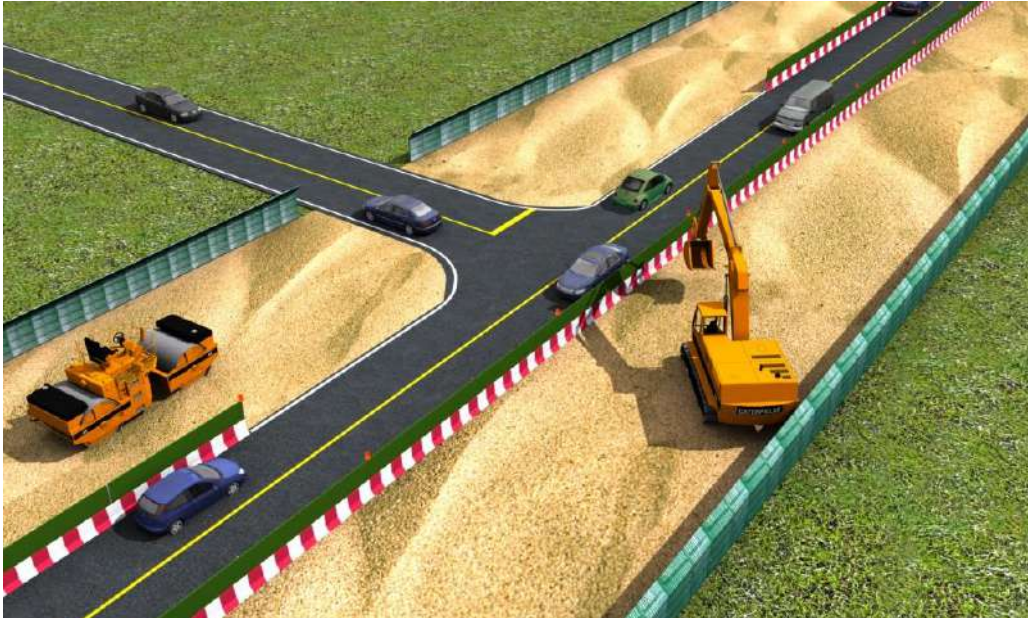
รูปที่ 6.2-25 ตัวอย่างการจัดจราจรในระหว่างการก่อสร้างขยายทางหลวง ระยะที่ 1 (ต่อ)

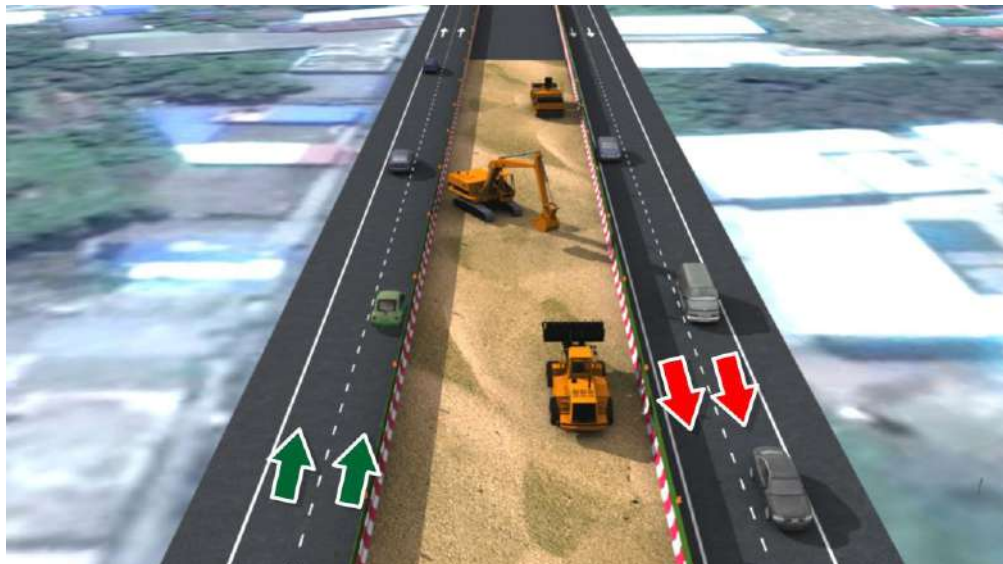
รูปที่ 6.2-26 ตัวอย่างการจัดจราจรในระหว่างการก่อสร้างขยายทางหลวง ระยะที่ 2

ระยะที่ 2 เมื่อก่อสร้างถนนส่วนขยายแล้วเสร็จ ปรับช่องทางจราจรจากถนนเดิมมาใช้ส่วนขยายแล้วจึงดำเนินการปิดพื้นที่ก่อสร้างเพื่อปรับปรุงโครงสร้างชั้นทางของถนนเดิมตามแบบรายละเอียด ดังรูปที่ 6.2-26
