สำนักสำรวจและออกแบบ  
กรมทางหลวง

โครงการจ้างวิศวกรที่ปรึกษาสำรวจและออกแบบปรับปรุงและแก้ไขปัญหาการจราจร  
บนทางหลวงหมายเลข 2 สาย อุดรธานี – นครราชสีมา  
ตอน อ.สระใคร – อ.หนองสองห้อง  
การประชุมหาวิธีมาตรการลดผลกระทบสิ่งแวดล้อม  
(กลุ่มย่อย ครั้งที่ 2)

ไฟล์สื่อประกอบการประชุม

วันศุกร์ที่ 23 พฤษภาคม 2568 เวลา 09.00 – 12.00 น.  
ณ หอประชุมเทศบาลตำบลหนองสองห้อง  
ตำบลคำยบหวาน อำเภอเมืองหนองคาย  
จังหวัดหนองคาย

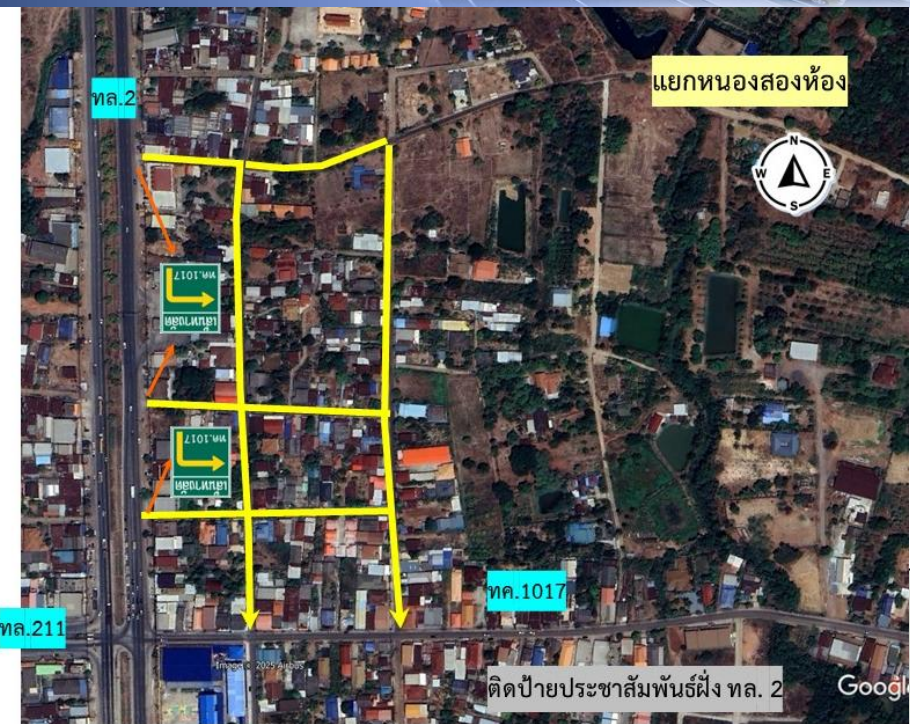
## ระยะที่ 2

- ปิดสัญญาณไฟจราจร
- รถสัญจรผ่านทางแยกสามารถเลือกใช้ ตรอก/ซอย ในพื้นที่ เป็นเส้นทางเลี้ยวชั่วคราวได้

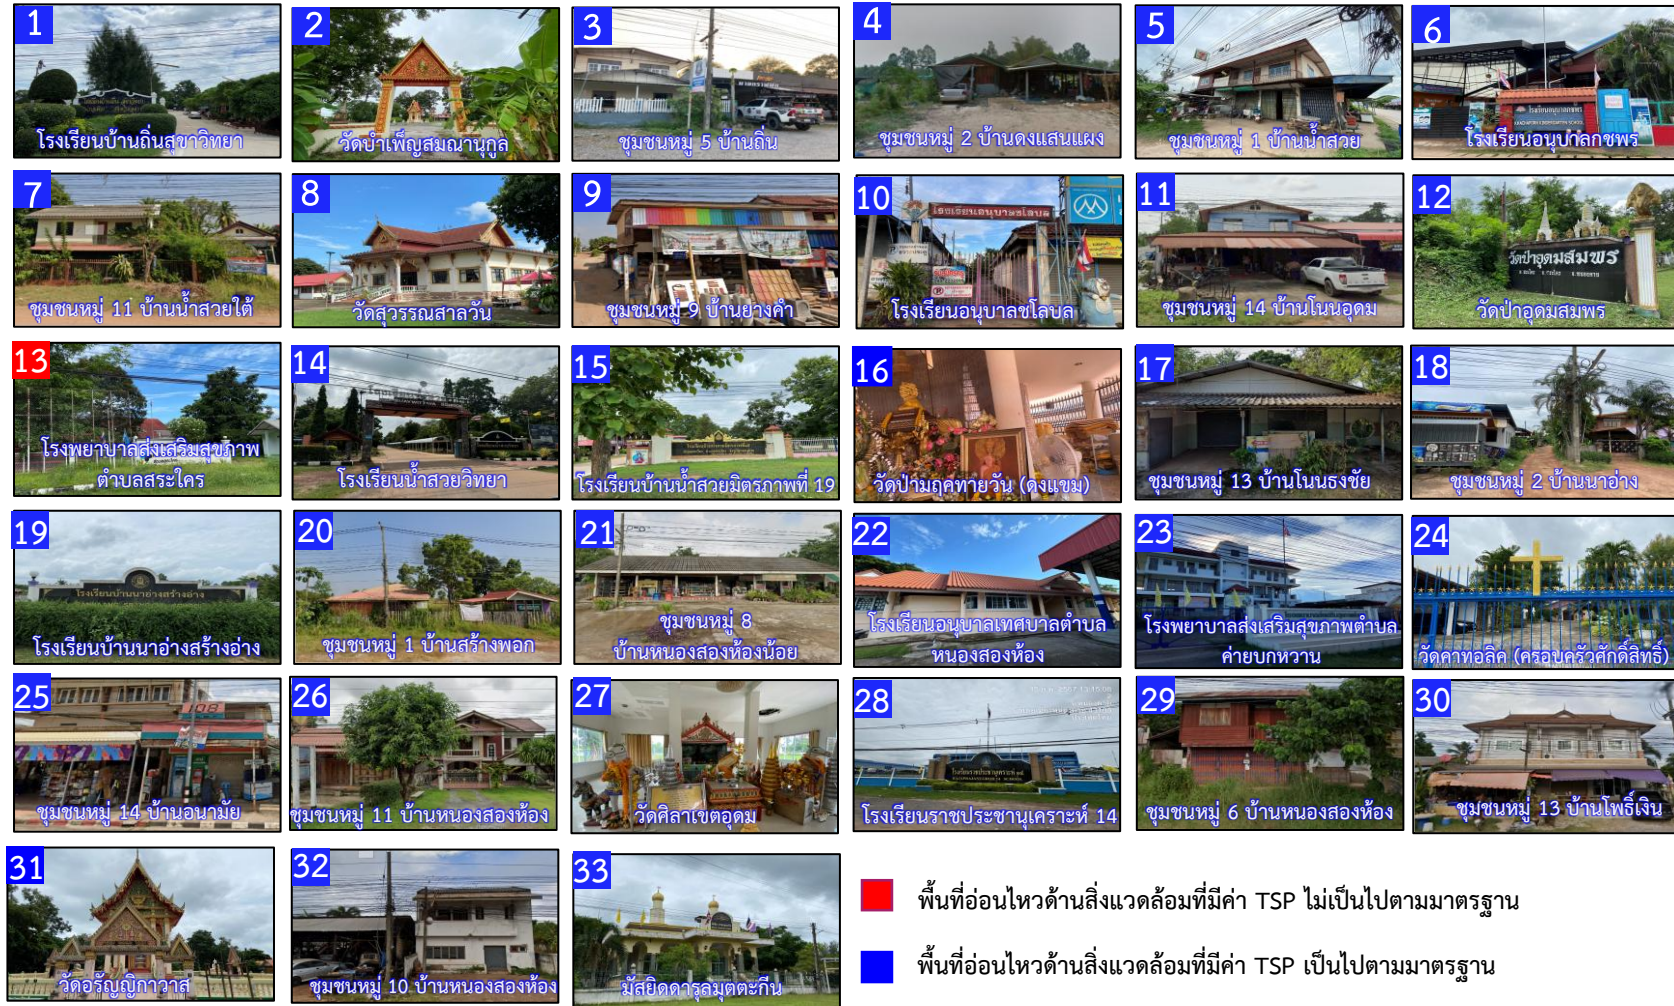
ระยะก่อสร้าง ทุกแห่งมีค่าเป็นไปตามมาตรฐาน ยกเว้นกิจกรรมเตรียมพื้นที่ บริเวณ รพ.สต.สระใคร  
มีค่า TSP เท่ากับ 340.32 ไมโครกรัม/ลูกบาศก์เมตร  
ระยะดำเนินการ ทุกแห่งมีค่าเป็นไปตามมาตรฐาน

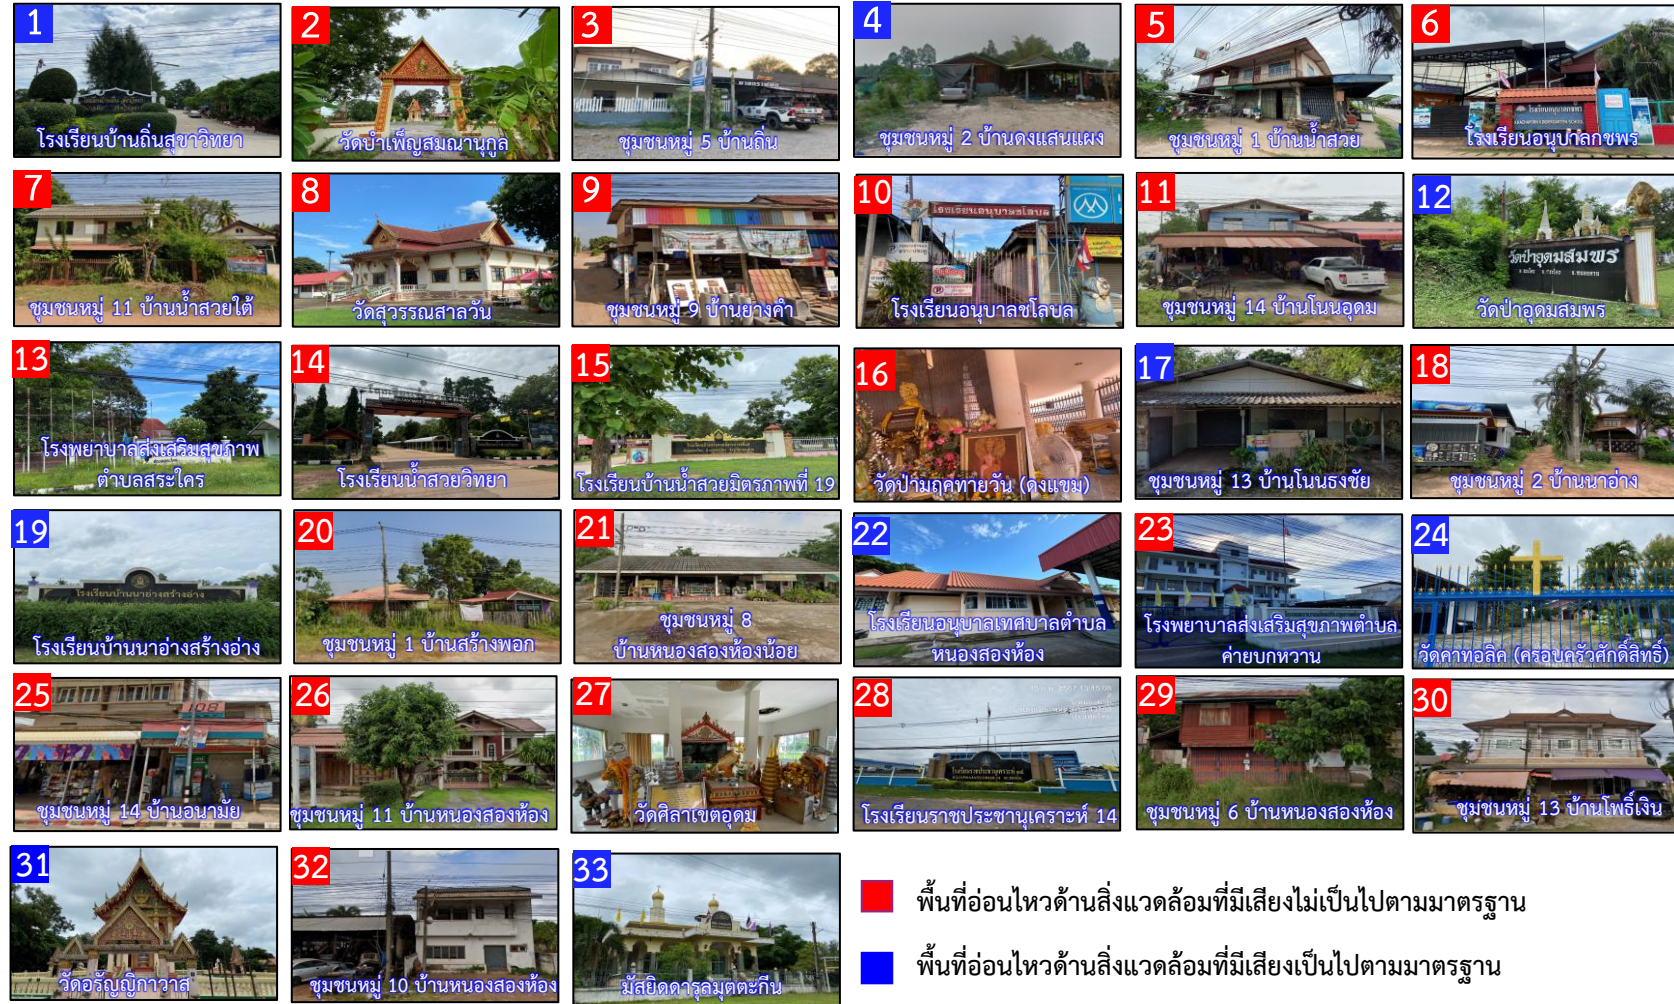
ระดับเสียงเฉลี่ย 24 ชั่วโมง มีค่าไม่เป็นไปตามมาตรฐาน 1 แห่ง คือ ชุมชนหมู่ 1 บ้านน้ำสวย (70.8 เดซิเบลเอ)

ไม่เป็นไปตามมาตรฐาน 24 แห่ง

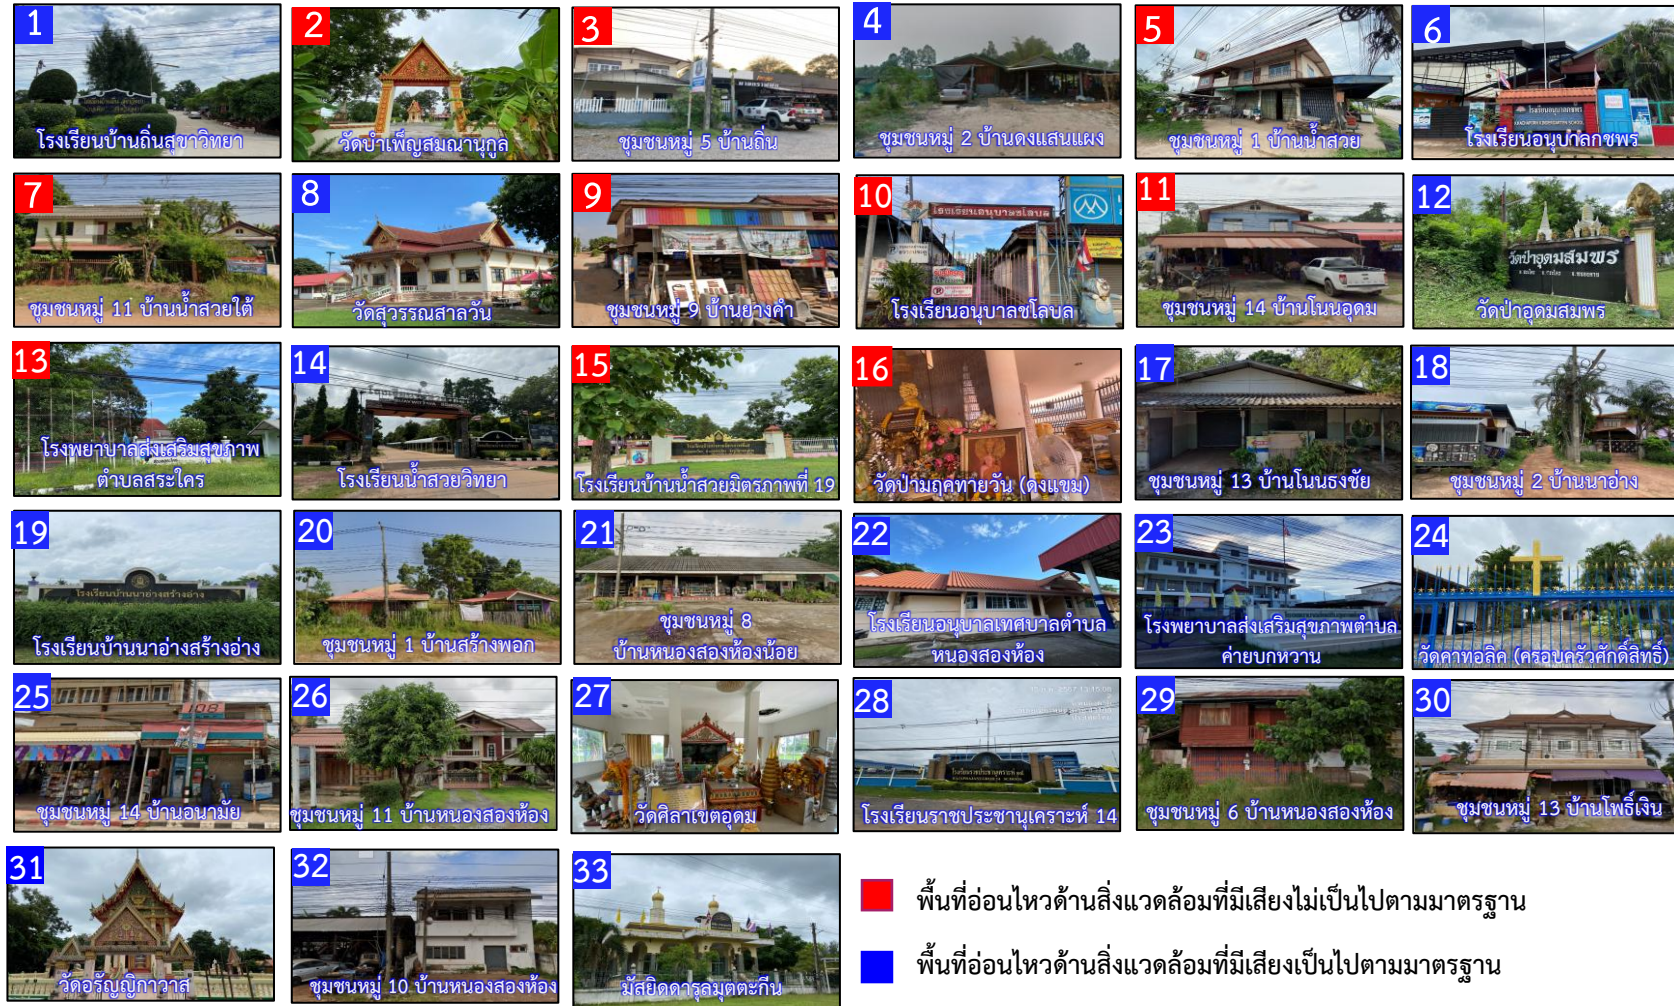
## เสียง ระยะดำเนินการ

- พื้นที่อ่อนไหวด้านสิ่งแวดล้อมที่มีเสียงไม่เป็นไปตามมาตรฐาน
- พื้นที่อ่อนไหวด้านสิ่งแวดล้อมที่มีเสียงเป็นไปตามมาตรฐาน

ไม่เป็นไปตามมาตรฐาน 10 แห่ง
