สำนักสำรวจและออกแบบ
กรมทางหลวง

โครงการจ้างวิศวกรที่ปรึกษาสำรวจและออกแบบปรับปรุงและแก้ไขปัญหาการจราจร บนทางหลวงหมายเลข 2 สาย อุดรธานี - นครราชสีมา ตอน อ.สระใคร - อ.หนองสองห้อง การประชุมสรุปผลการศึกษาโครงการ (สัมมนา ครั้งที่ 3)

ไฟล์สื่อประกอบการประชุม

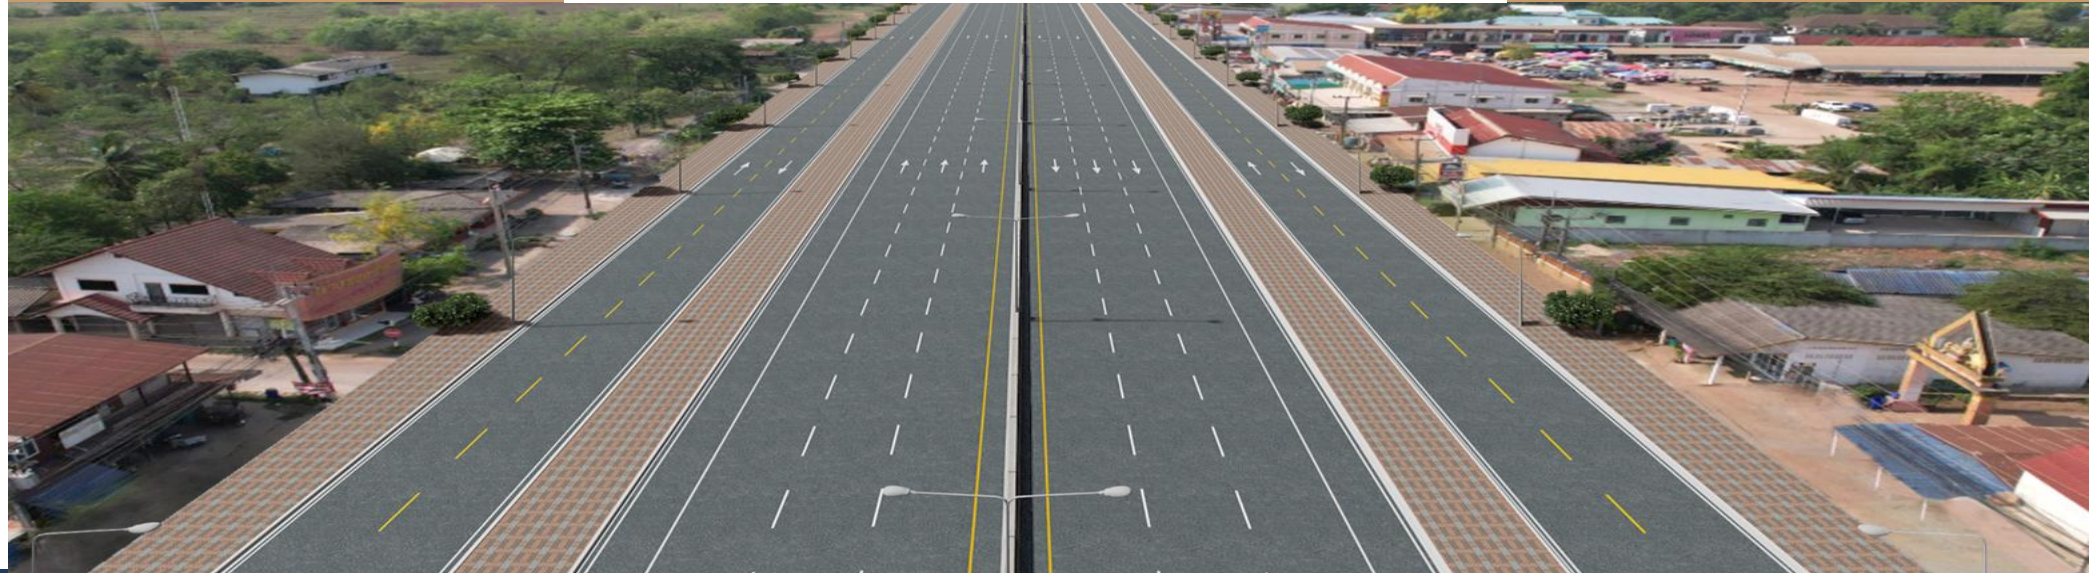
รูปแบบทางหลวงหมายเลข 2 บริเวณย่านชุมชน

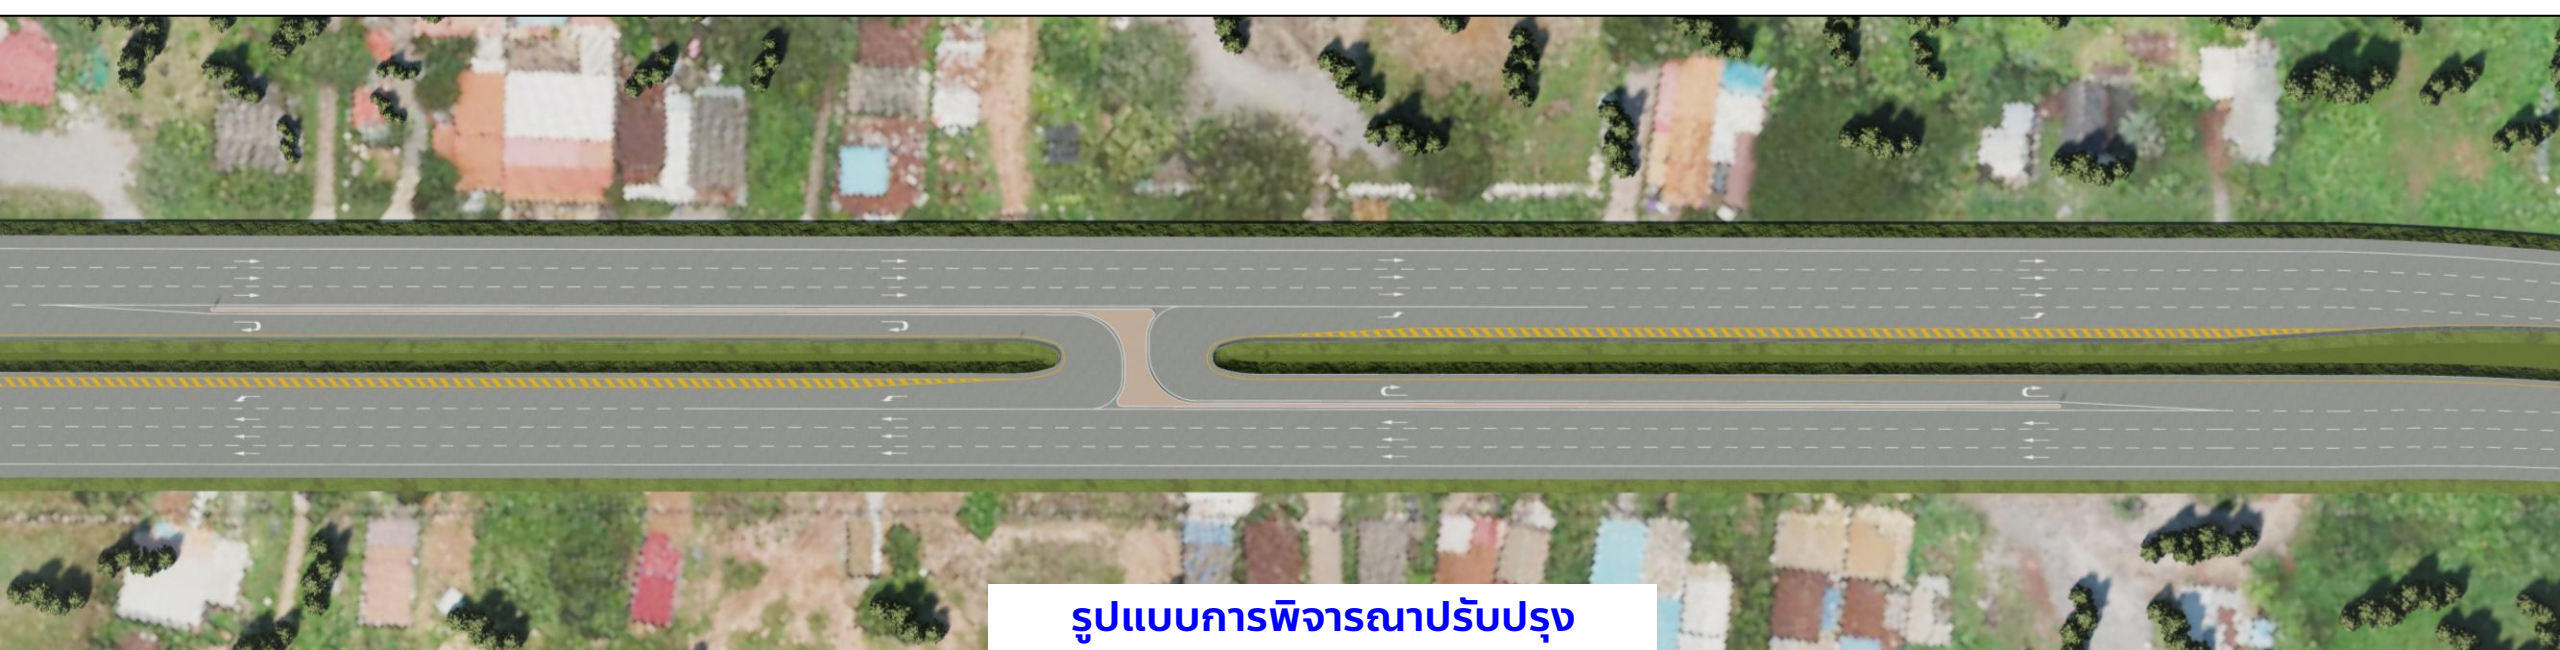
ก่อนการปรับปรุง (รูปแบบปัจจุบัน)

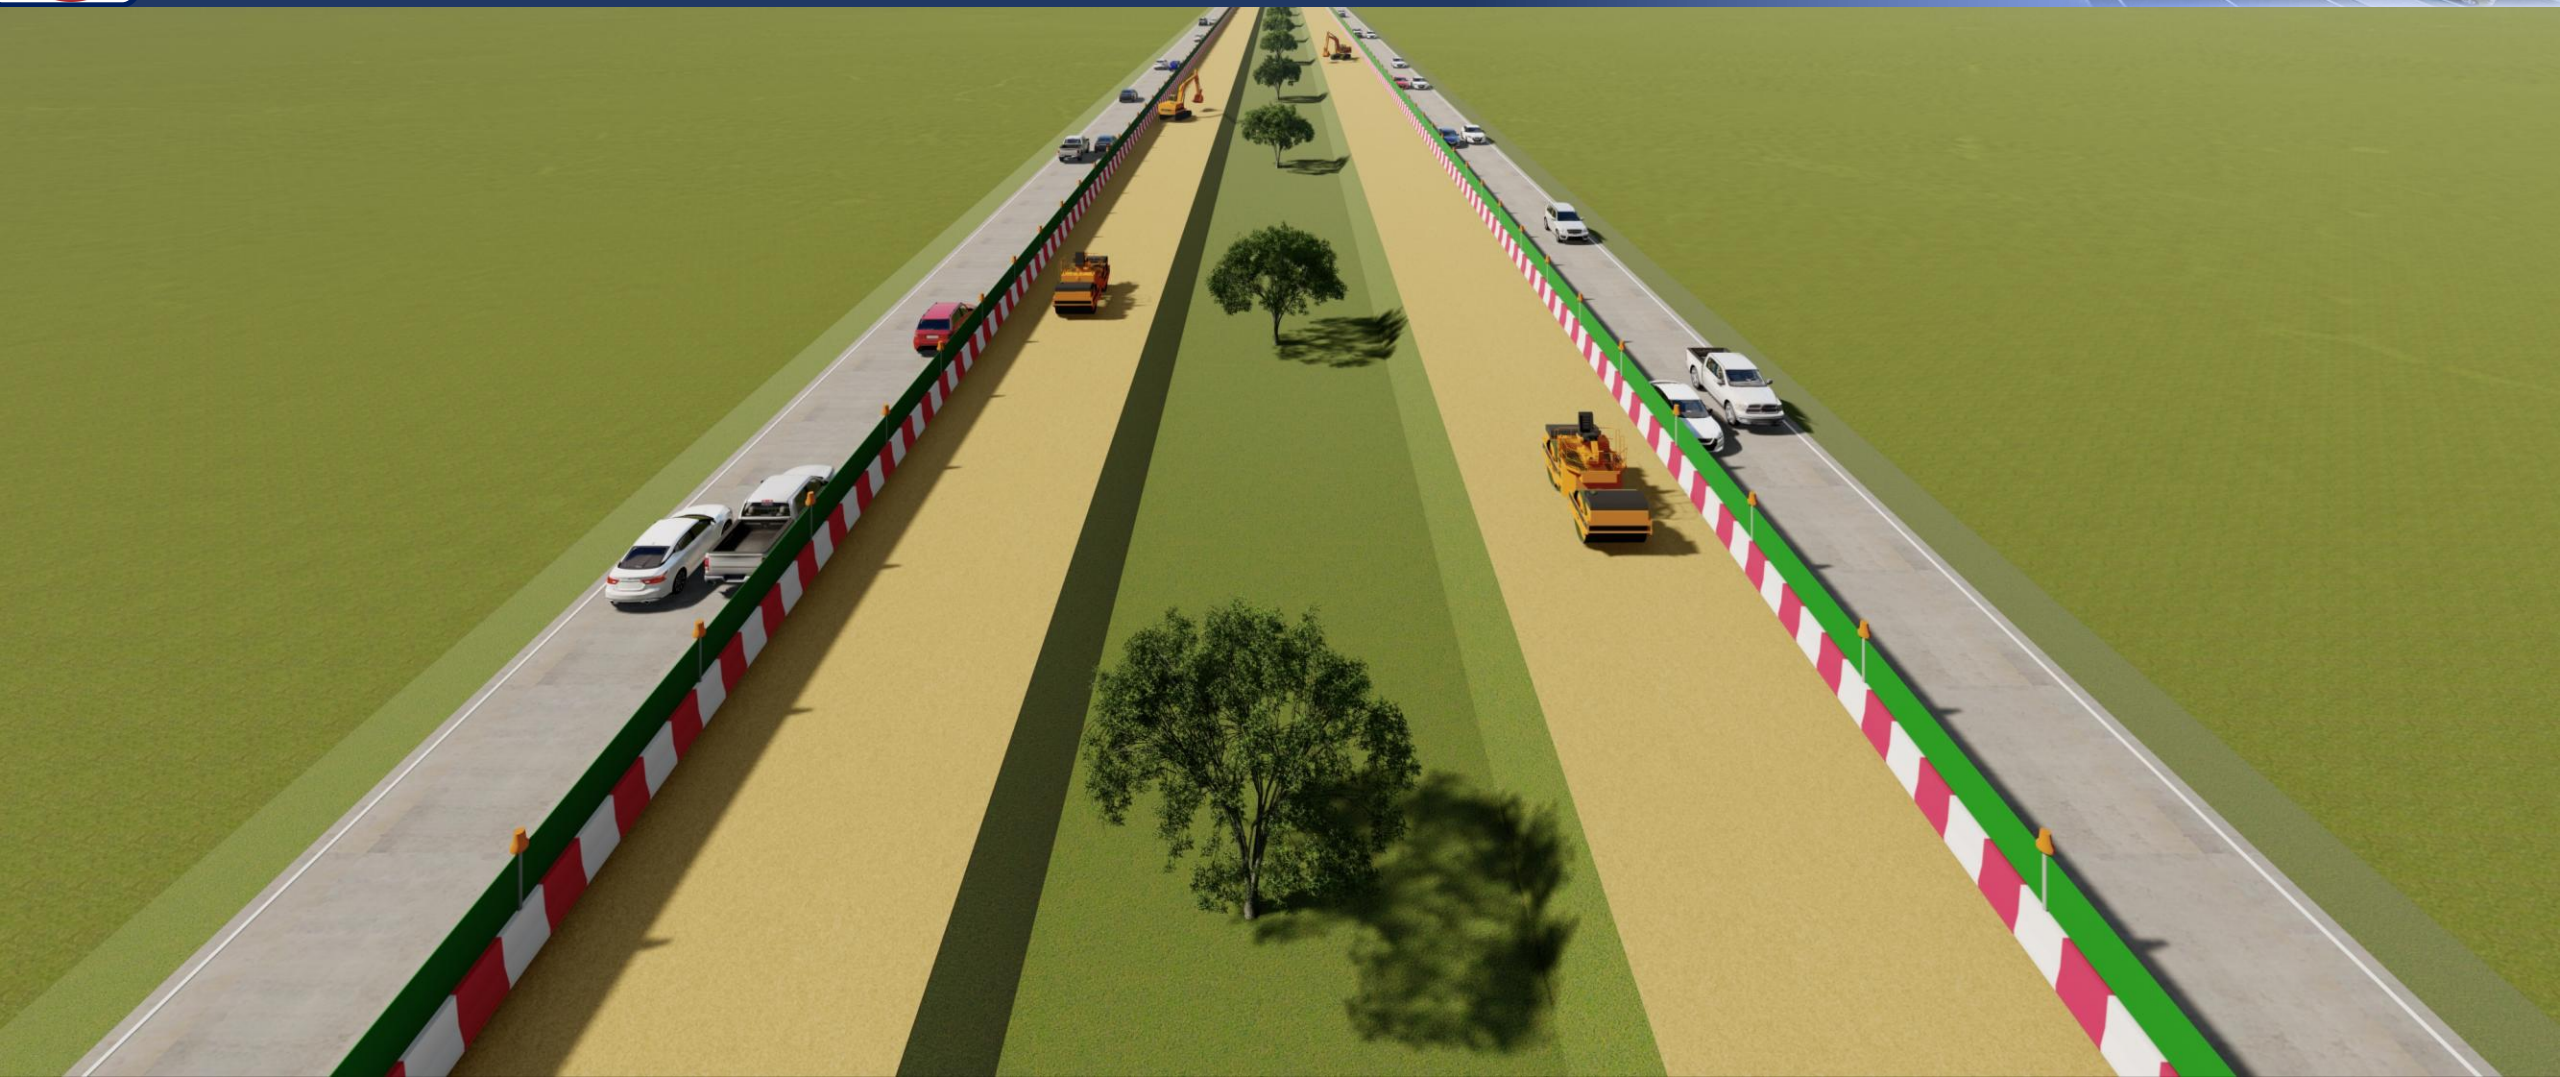
การจัดการจราจรช่วงก่อสร้าง ขยายทางหลวง

ระยะที่ 2

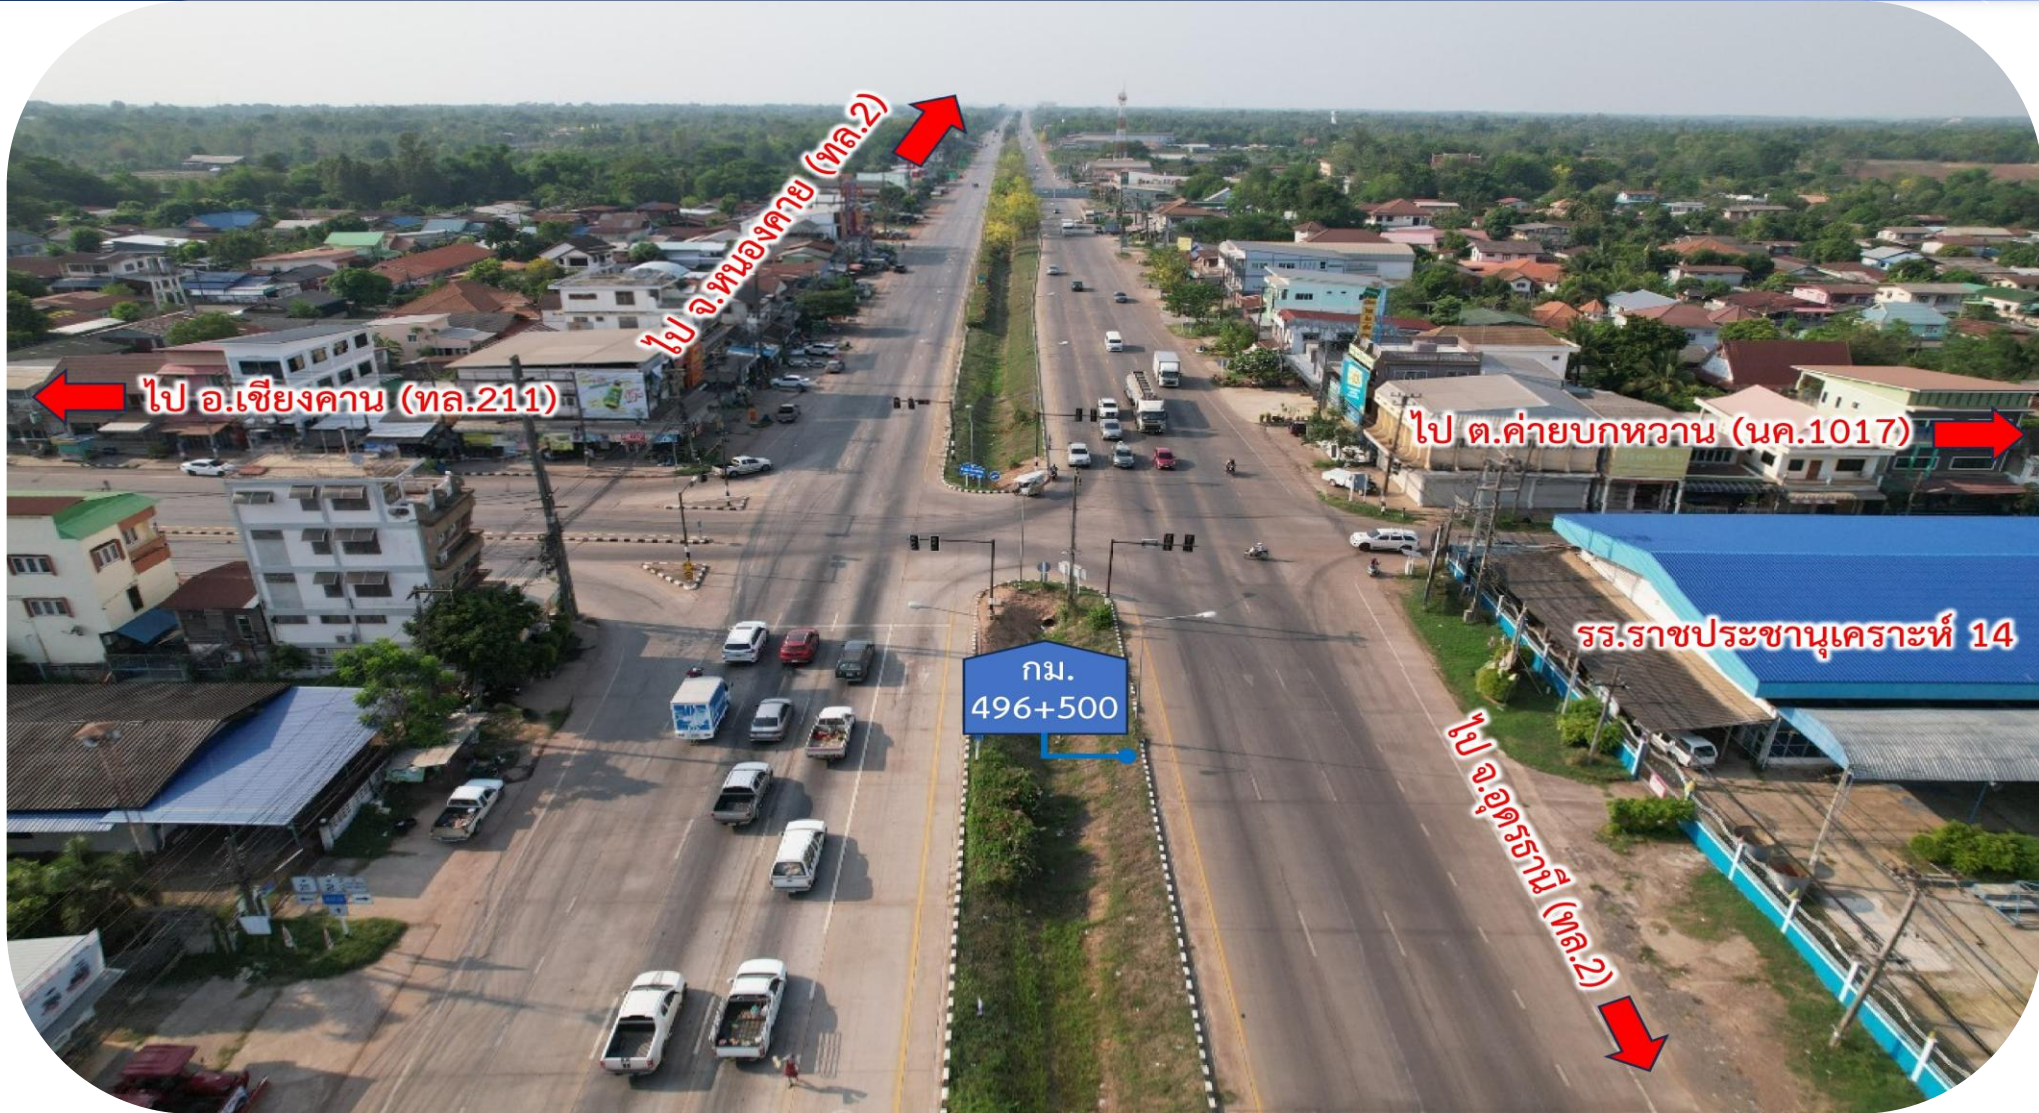
สรุปรูปแบบการปรับปรุงทางแยกหนองสองห้อง

สภาพปัจจุบันบริเวณทางแยกหนองสองห้อง

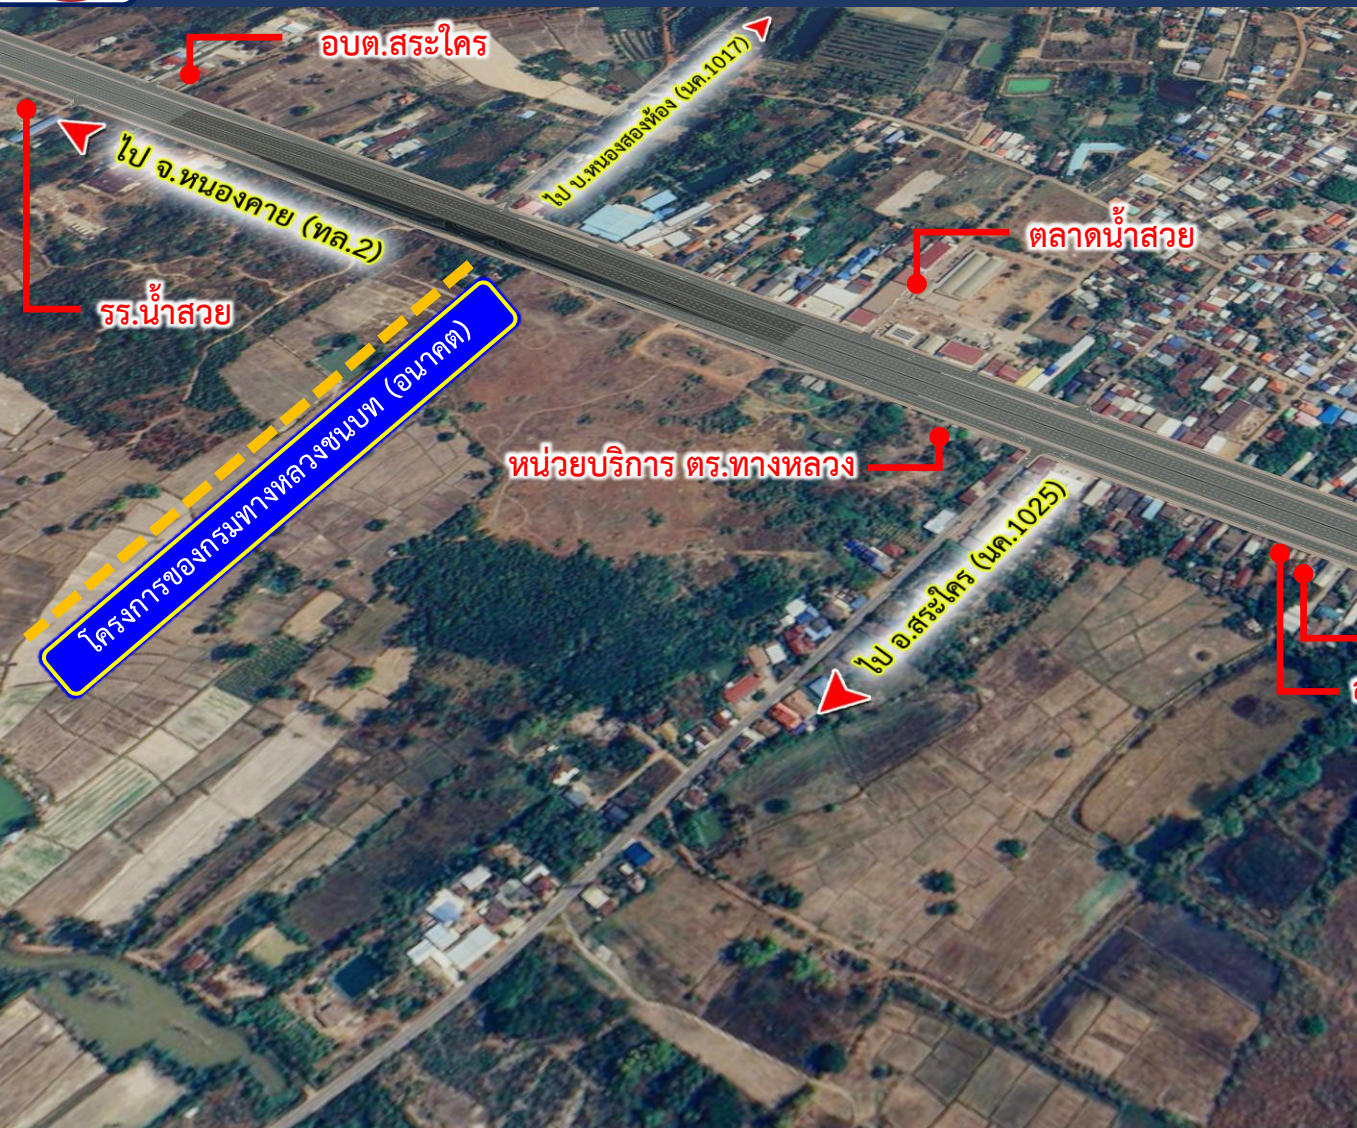
สรุปรูปแบบการปรับปรุงแก้ไขปัญหาจราจร บริเวณ อ.สระใคร

- รูปแบบการปรับปรุงแก้ไขปัญหาจราจร อ.สระใคร (สรุปรูปแบบขั้นสุดท้าย)**
- สะพานขนาด 6 ช่องจราจร (ไป-กลับ) ตามแนว ทล.2 ข้ามถนน นค.1017
 - ทางสัญจรข้ามไปมาสองฝั่งถนนรูปแบบวงเวียนใต้สะพาน
 - ทางหลักขนาด 6 ช่องจราจร (ไป-กลับ) ตามแนว ทล.2
 - ทางขนานฝั่งละ 2 ช่องจราจร (รูปแบบ 2-way) เริ่มตั้งแต่ช่วงผ่าน สะพานน้ำสวย ถึง วัดดงแหม/บ้านดงเย็น

รูปแบบการปรับปรุงแก้ไขปัญหาการจราจรบริเวณ อ.สระใคร (รูปแบบขั้นสุดท้าย)

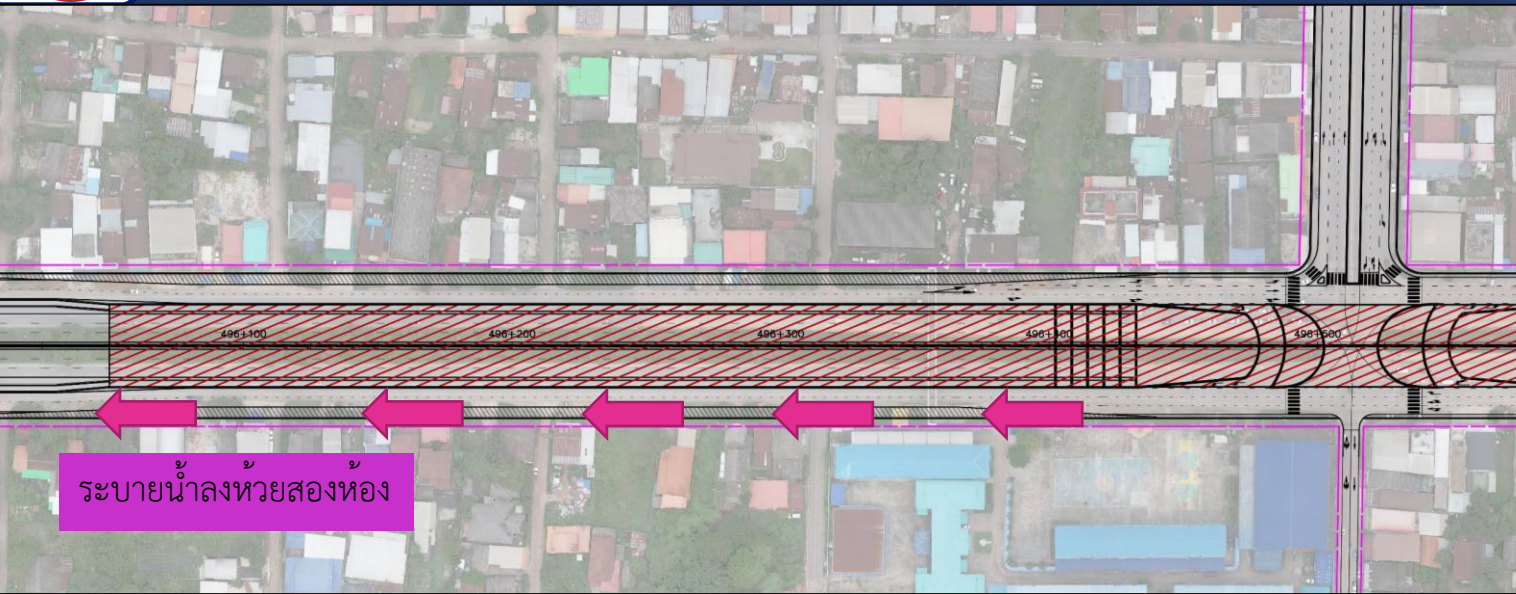
ระบบระบายน้ำบริเวณทางลอดหนองสองห้อง

มีอัตราการไหลของน้ำอยู่ที่ 0.55 ลบ.ม./วินาที มีการติดตั้งเครื่องสูบน้ำด้วยกันทั้งหมด 1 ชุด จะสามารถสูบน้ำได้ 0.75 ลบ.ม./วินาที

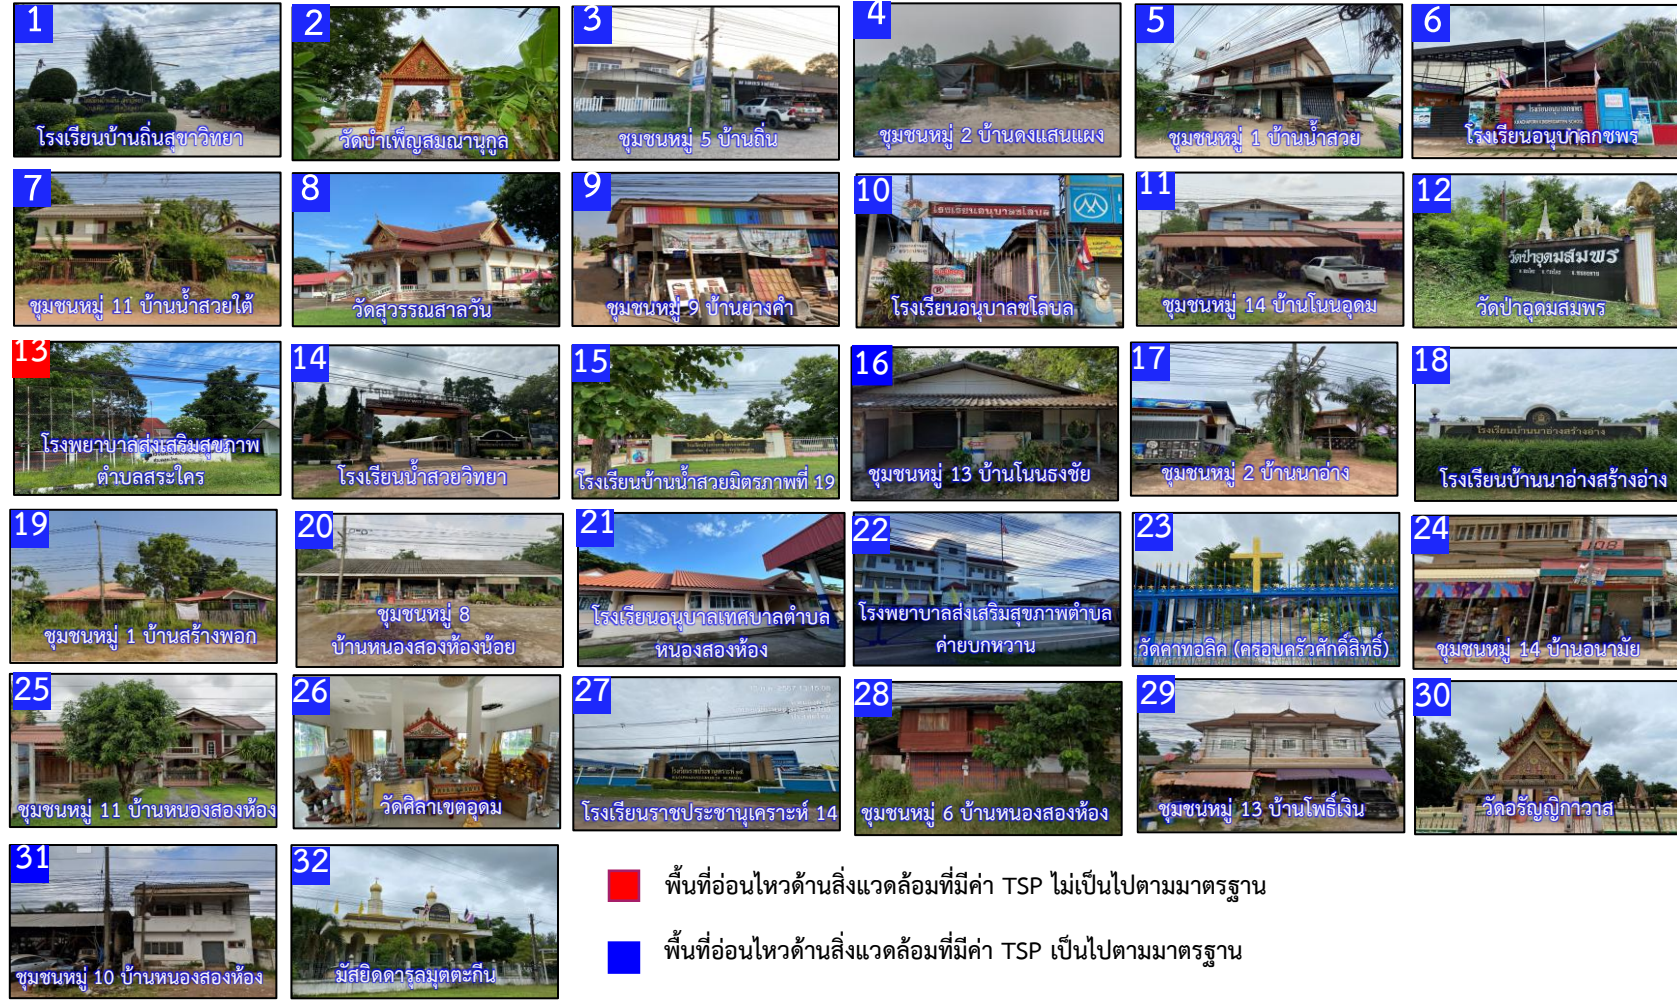
คุณภาพอากาศ

- พื้นที่อ่อนไหวด้านสิ่งแวดล้อมที่มีค่า TSP ไม่เป็นไปตามมาตรฐาน
- พื้นที่อ่อนไหวด้านสิ่งแวดล้อมที่มีค่า TSP เป็นไปตามมาตรฐาน

ระยะก่อสร้าง ทุกแห่งมีค่าเป็นไปตามมาตรฐาน ยกเว้นกิจกรรมเตรียมพื้นที่ บริเวณ รพ.สต.สระใคร
 มีค่า TSP เท่ากับ 340.32 ไมโครกรัม/ลูกบาศก์เมตร
 ระยะดำเนินการ ทุกแห่งมีค่าเป็นไปตามมาตรฐาน

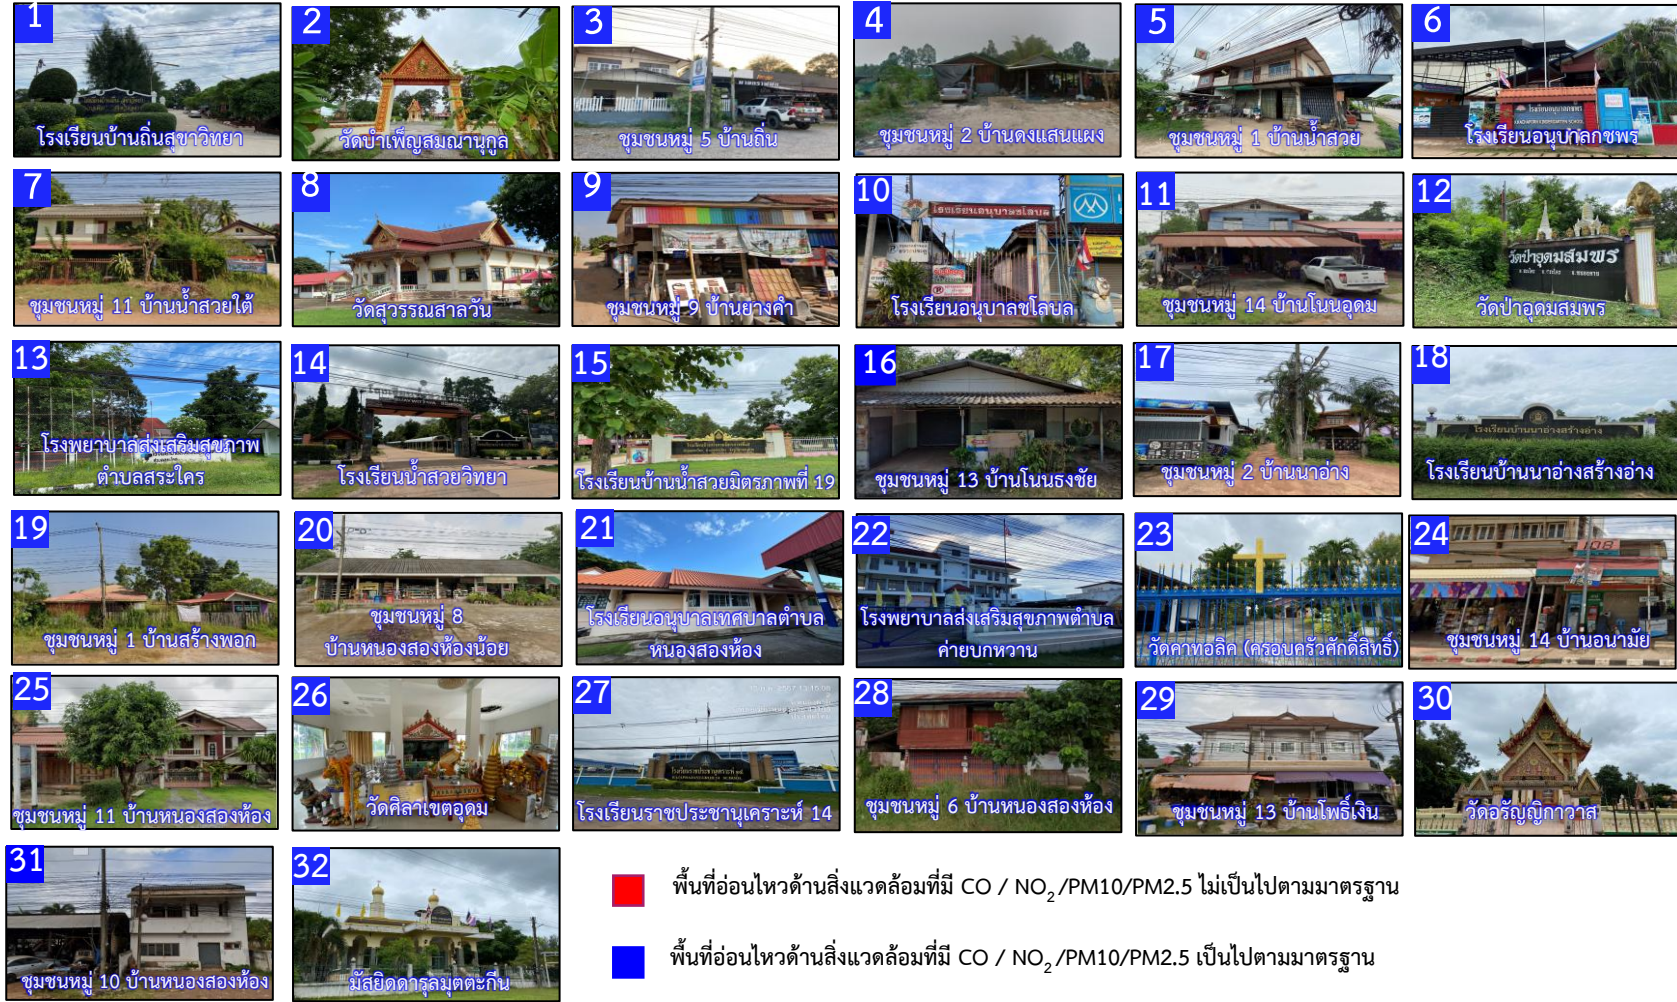
คุณภาพอากาศ (ต่อ)

CO / NO₂ / PM10/PM2.5
ระยะก่อสร้าง และระยะดำเนินการ

- พื้นที่อ่อนไหวด้านสิ่งแวดล้อมที่มี CO / NO₂ / PM10/PM2.5 ไม่เป็นไปตามมาตรฐาน
- พื้นที่อ่อนไหวด้านสิ่งแวดล้อมที่มี CO / NO₂ / PM10/PM2.5 เป็นไปตามมาตรฐาน

ทุกแห่งมีค่าเป็นไปตามมาตรฐาน

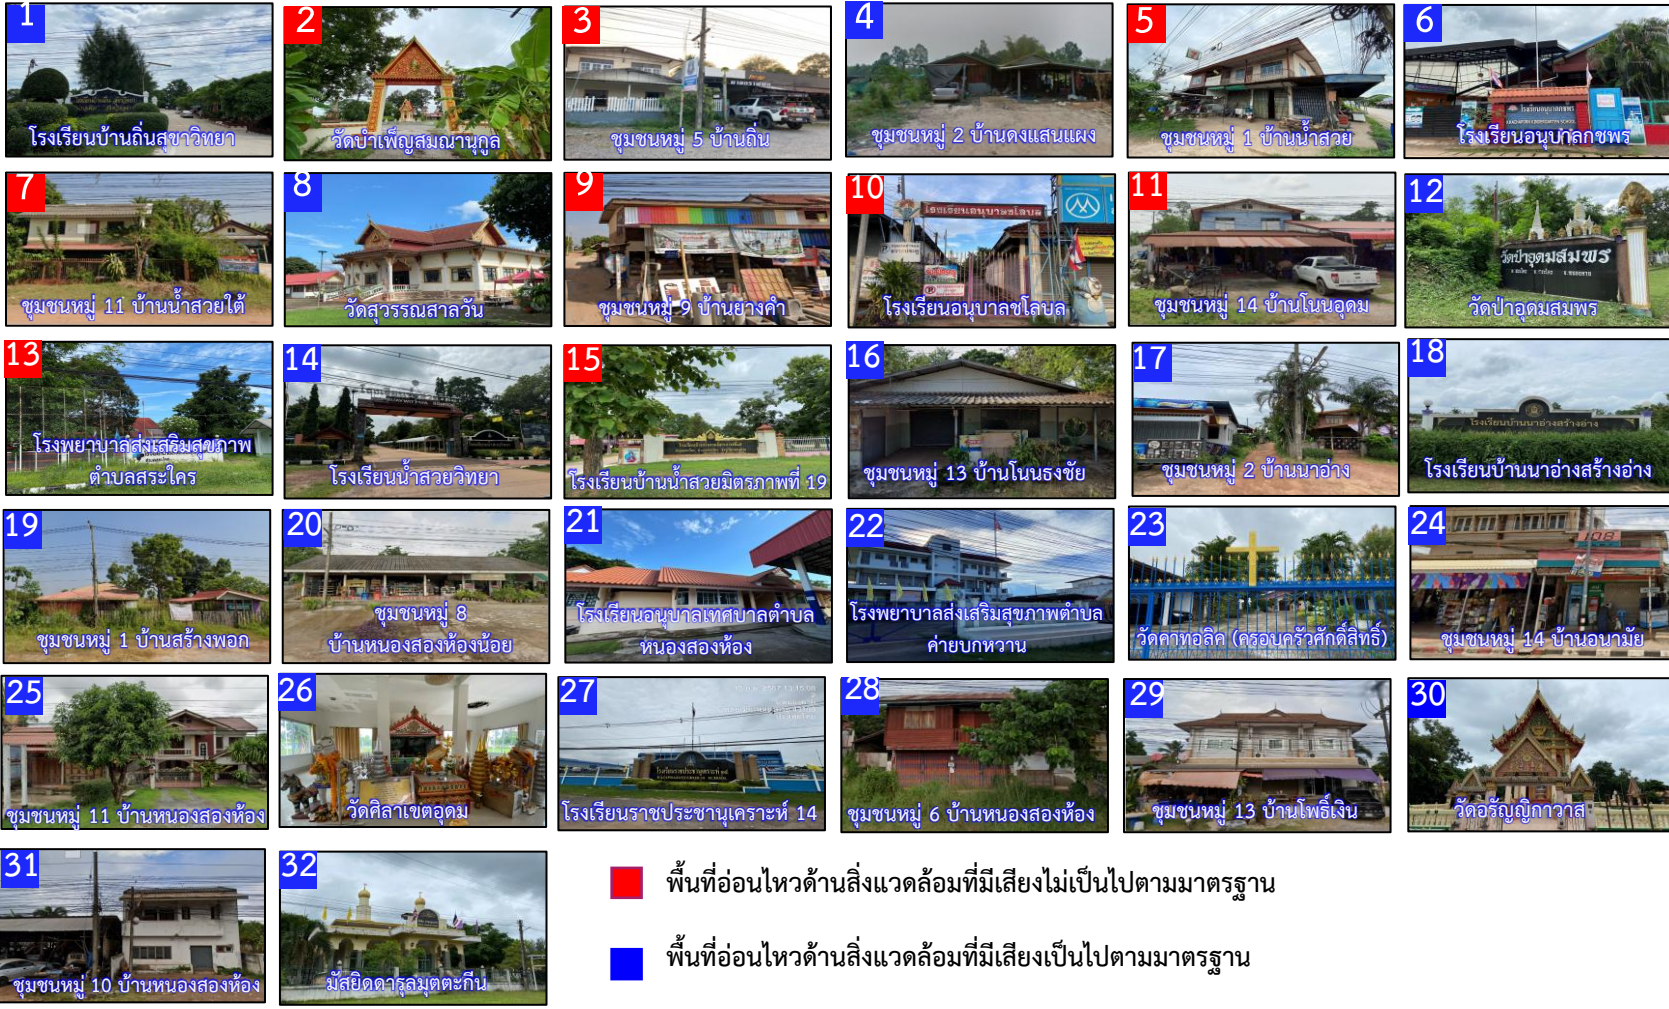
เสียง ระยะดำเนินการ

- พื้นที่อ่อนไหวด้านสิ่งแวดล้อมที่มีเสียงไม่เป็นไปตามมาตรฐาน
- พื้นที่อ่อนไหวด้านสิ่งแวดล้อมที่มีเสียงเป็นไปตามมาตรฐาน

ไม่เป็นไปตามมาตรฐาน 9 แห่ง
