# โครงการจ้างวิศวกรที่ปรึกษาสำรวจและออกแบบ ปรับปรุงและแก้ไขปัญหการจราจร บนทางหลวงหมายเลข 2 สายอุดรธานี - นครคาย ตอน อ.สระใคร - นครสองห้อง

## เอกสารประกอบการประชุมหารือมาตรการ ลดผลกระทบสิ่งแวดล้อม (กลุ่มย่อย ครั้งที่ 2)

พฤษภาคม 2568

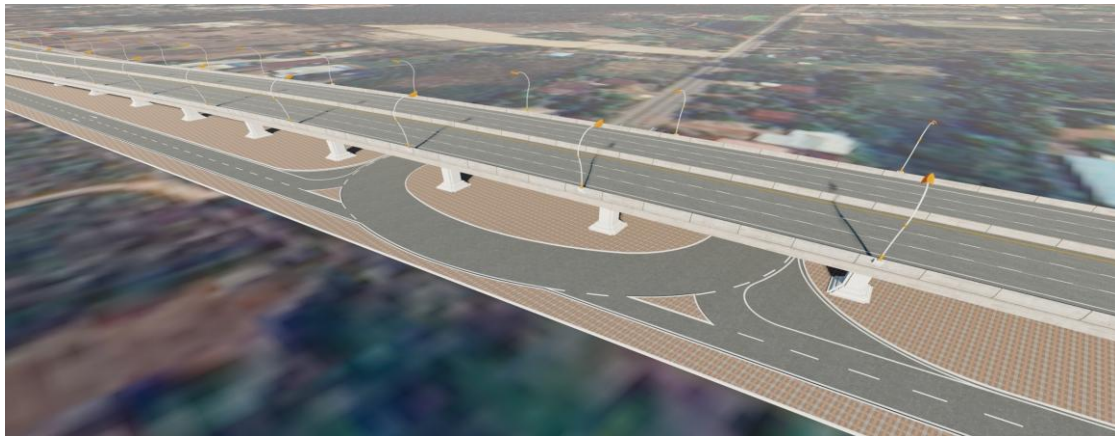
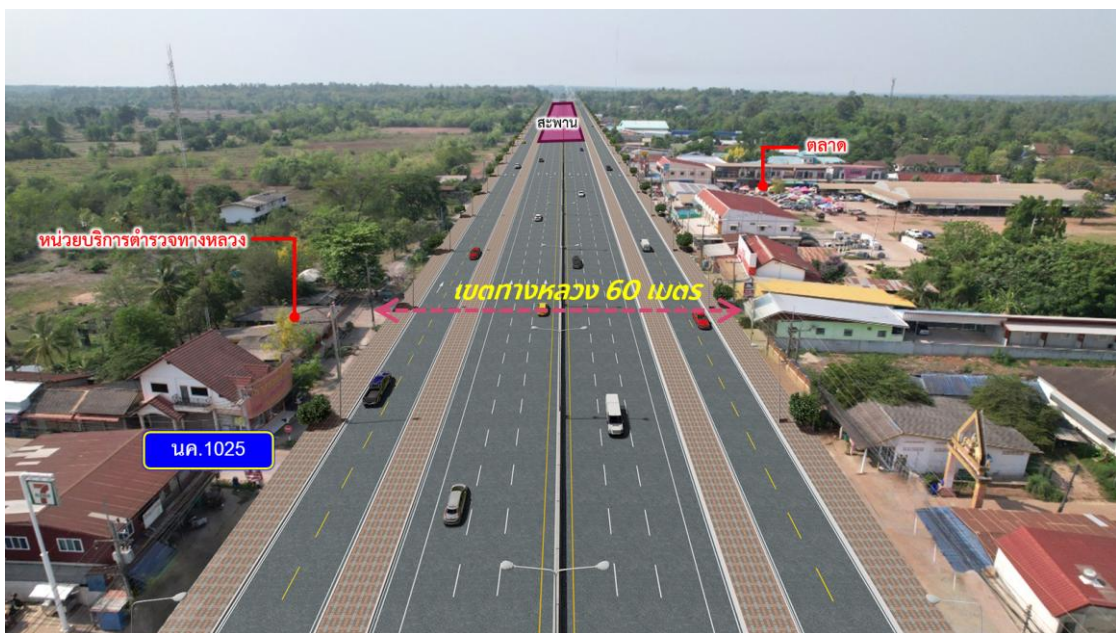
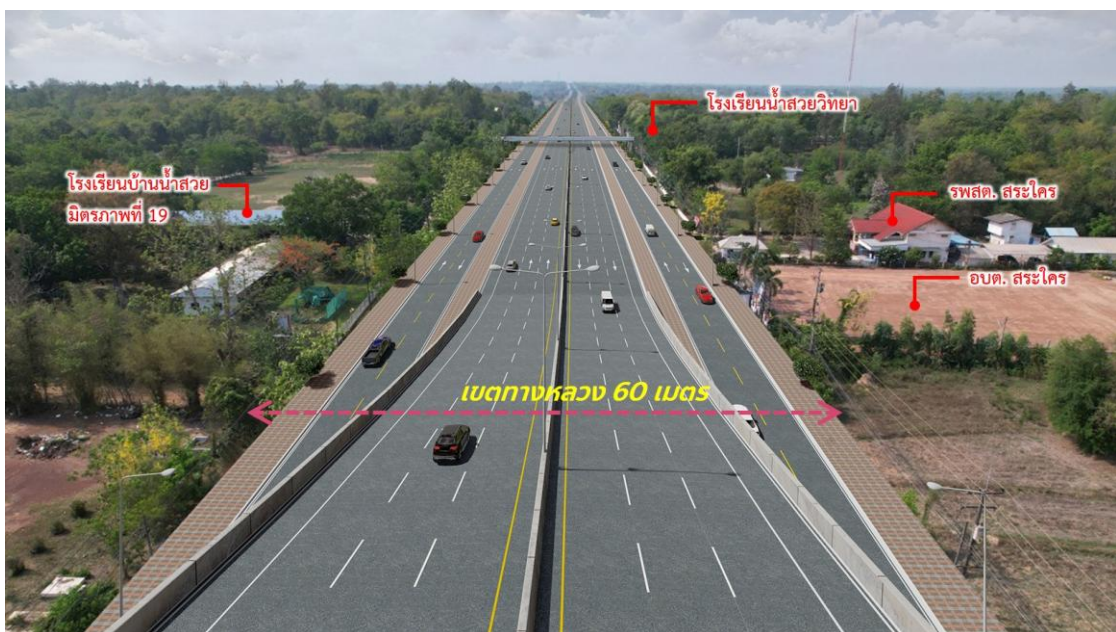
รูปที่ 5-5 รูปแบบทางแยกต่างระดับบริเวณกลุ่มทางแยกบริเวณทางเข้าอำเภอสระใคร (นค.1025 กับ นค.1017)

รูปแบบทางแยกต่างระดับบริเวณกลุ่มทางแยกบริเวณทางเข้าอำเภอสระใคร (นค.1025 กับ นค.1017) เป็นรูปแบบการก่อสร้างสะพานข้ามทางแยกในแนวทางหลวงหมายเลข 2 ขนาดทิศทางละ 3 ช่องจราจร โดยยกข้ามบริเวณทางหลวงชนบท นค.1017 ร่วมกับรูปแบบวงเวียนใต้สะพาน มีความสูงช่องลอด 5.50 เมตร รูปแบบการเดินรถแบบสวนทาง (two-way) รูปแบบโครงสร้างสะพานรูปตัวไอ (I-Girder) แสดงดังรูปที่ 5-5

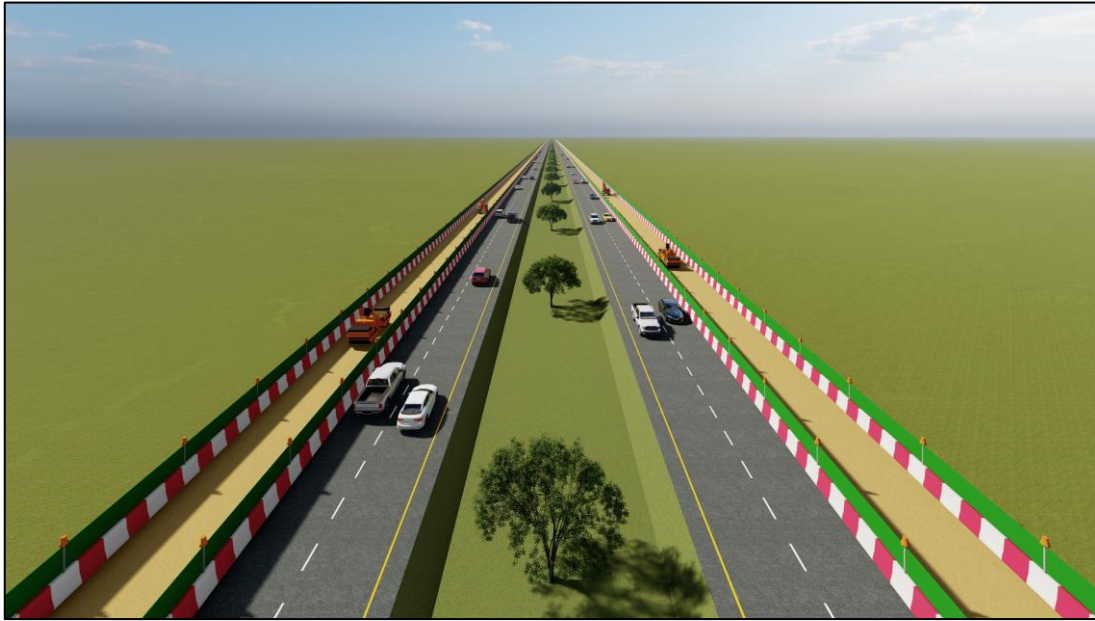
รูปที่ 6-9 การจัดจราจรในระหว่างการก่อสร้างขยายทางหลวงหมายเลข 2 ระยะที่ 1

□ ระยะที่ 1 ดำเนินการรื้อย้ายสาธารณูปโภคเดิมและก่อสร้างสาธารณูปโภคใหม่พร้อมกับการก่อสร้างขยายช่องจราจรโดยการกั้นแนวเขตพื้นที่ก่อสร้างให้มีช่องจราจรสามารถใช้งานได้ 4 ช่องจราจร (ไป-กลับ) สำหรับทางเข้า-ออกของพื้นที่สองข้างทางที่มีการปิดกั้น Barrier จะได้มีการเว้นทางเข้า-ออก เพื่อให้ประชาชนในชุมชนและผู้ใช้ทาง สามารถสัญจรได้ตามเดิม

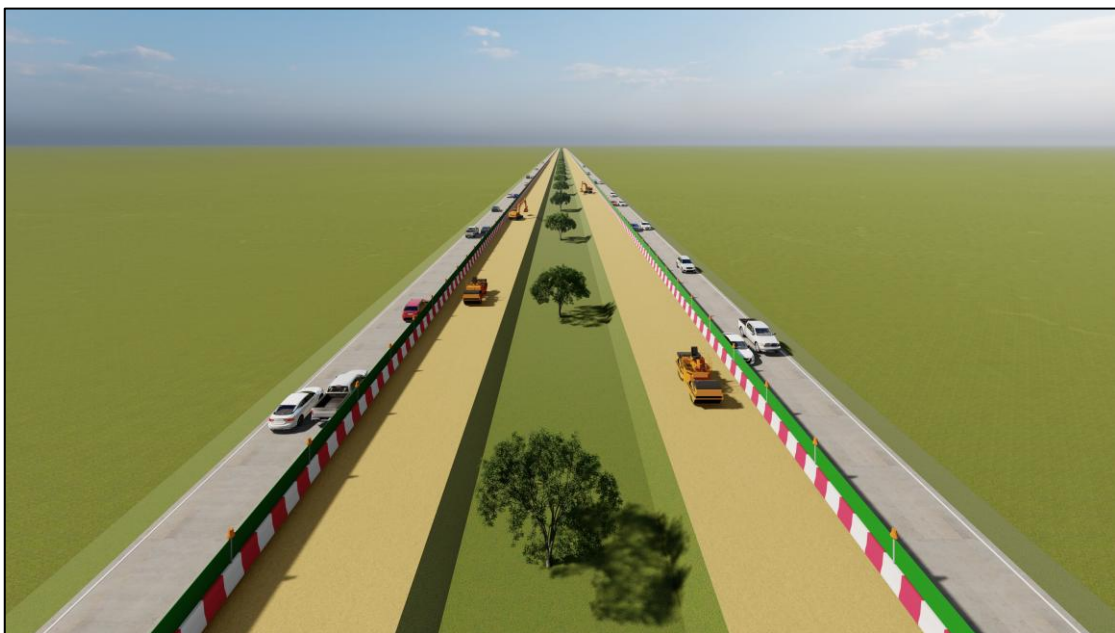
รูปที่ 6-10 การจัดจราจรในระหว่างการก่อสร้างขยายทางหลวงหมายเลข 2 ระยะที่ 2

□ ระยะที่ 2 เมื่อก่อสร้างถนนส่วนขยายแล้วเสร็จ ปรับช่องทางจราจรจากถนนเดิมมาใช้ส่วนขยายแล้วจึงดำเนินการปิดพื้นที่ก่อสร้างเพื่อปรับปรุงโครงสร้างชั้นทางของถนนเดิมตามแบบรายละเอียด
